## **LEVANTAMENTO CADASTRAL**

**LEVANTAMENTO  
FOTOGRÁFICO -  
ÁREAS EXTERNAS**

## **DIAGNÓSTICO**

### 5.1. Laudo justificativo de diagnóstico do bem

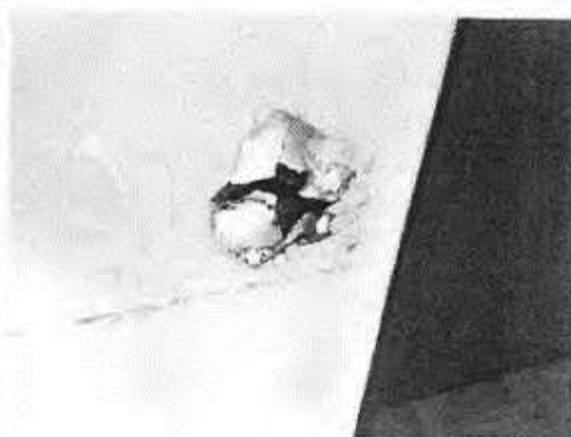
**Foto 36:** Danos nas paredes internas do edifício.

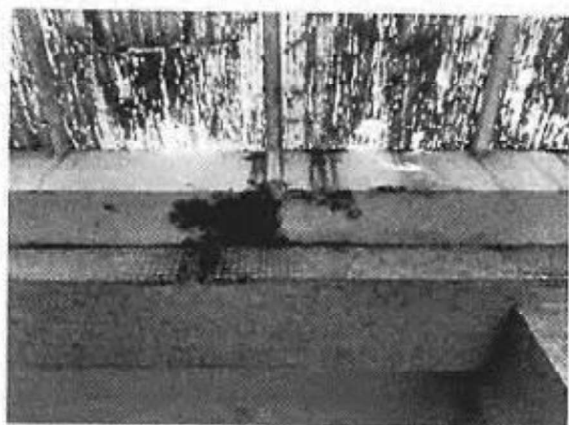
**Foto 59:** Corrosão por ferrugem da marquize da cobertura externa do bloco.
