**LEVANTAMENTO – EDIFÍCIO OSWALD ANDRADE BOM RETIRO, SÃO PAULO
– SP
LEVANTAMENTO E DANOS DA FACHADA**

Este Relatório Fotográfico faz parte do escopo do MAPEAMENTO DE DANOS E PATOLOGIAS DAS FACHADAS do conjunto de edifícios que compõe a Oficina Cultural Oswald Andrade, localizado no Bairro do Bom Retiro, na cidade de São Paulo.

RELATÓRIO FOTOGRÁFICO – EDIFÍCIO OSWALD ANDRADE

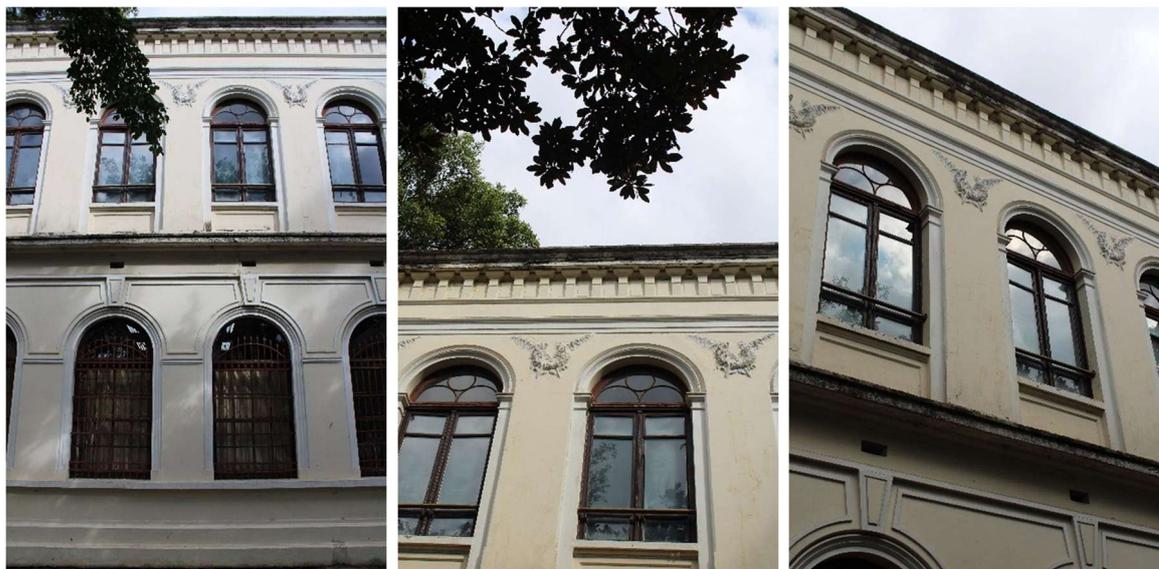
TOMADAS FOTOGRÁFICAS	Nº	T02
----------------------	----	------------

OBSERVAÇÕES:
<ul style="list-style-type: none"> - Umidade ascendente devido a presença de água nos trechos ajardinados, impactando a integridade do reboco e pintura no trecho do pavimento térreo; - Umidade ascendente devido ao acúmulo de água nos frisos, cimalhas e platibandas, causando desprendimento da camada de reboco e pintura, fissuras, mancha enegrecidas e perda de seção.

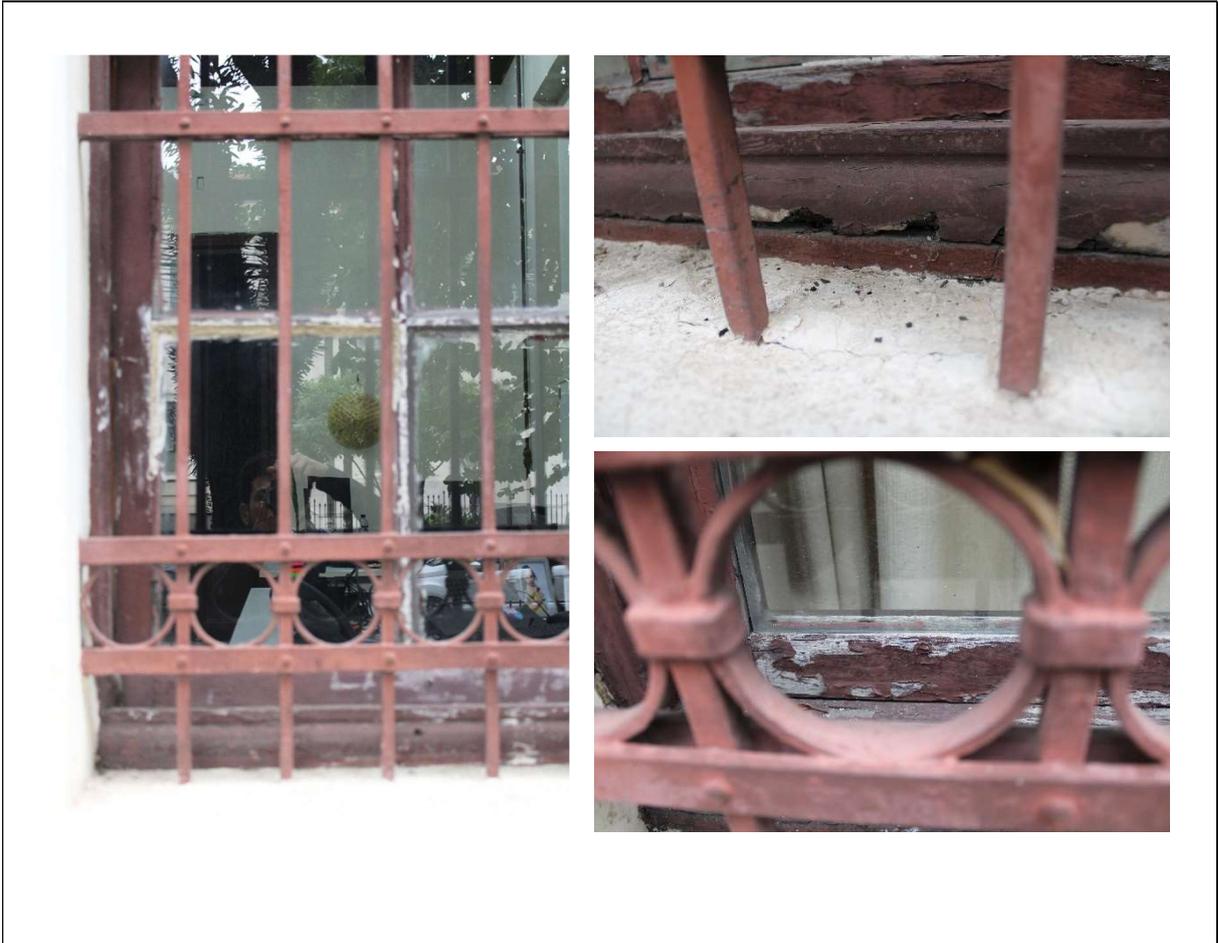
T03

- Umidade ascendente devido a presença de água nos trechos ajardinados, impactando a integridade do reboco e pintura no trecho do pavimento térreo;
- Umidade ascendente devido ao acúmulo de água nos frisos, cimalkas e platibandas, causando desprendimento da camada de reboco, pintura, fissuras, mancha enegrecidas e perda de seção.
- Perda de seção, desprendimento de pintura e corrosão nas esquadrias de madeira e no gradil de ferro;

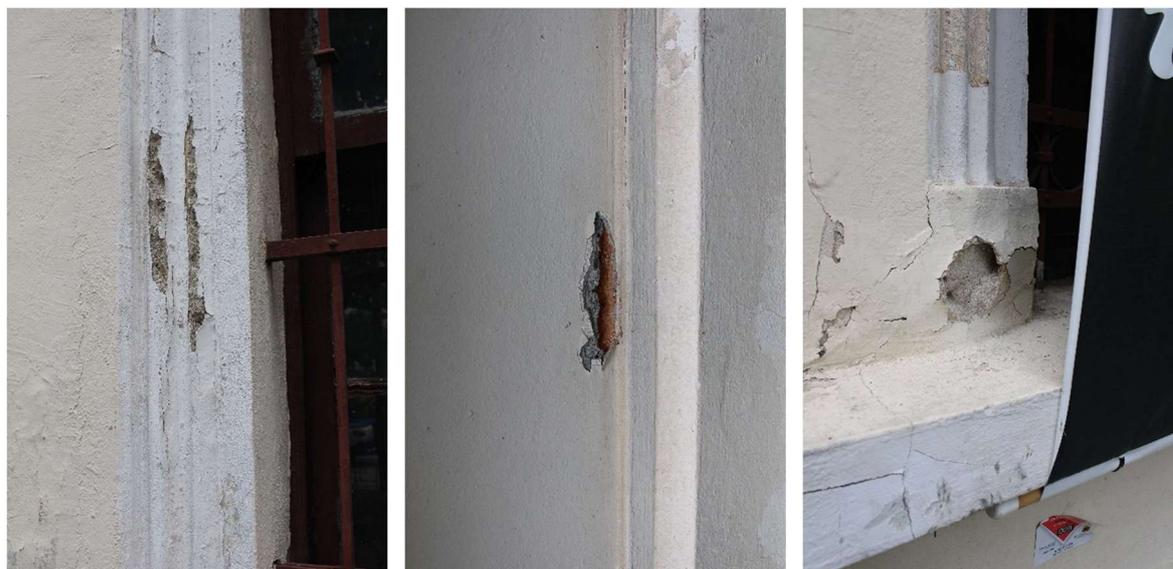
TOMADA FOTOGRÁFICA	Nº	T04
--------------------	----	------------

- Perda de reboco e eflorescência;

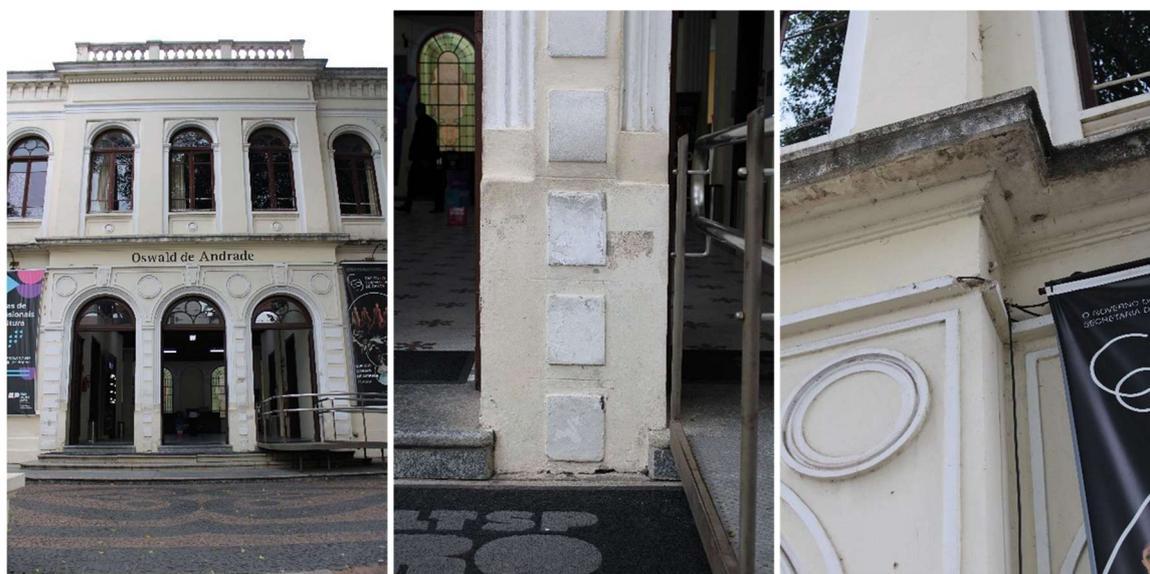
TOMADA FOTOGRÁFICA	Nº	T05
--------------------	----	------------

- Umidade ascendente devido ao acúmulo de água nos frisos, cimalkas e platibandas, causando desprendimento da camada de reboco, pintura, fissuras, mancha enegrecidas e perda de seção.
- Perda de reboco e seção nos elementos decorativos em massa;

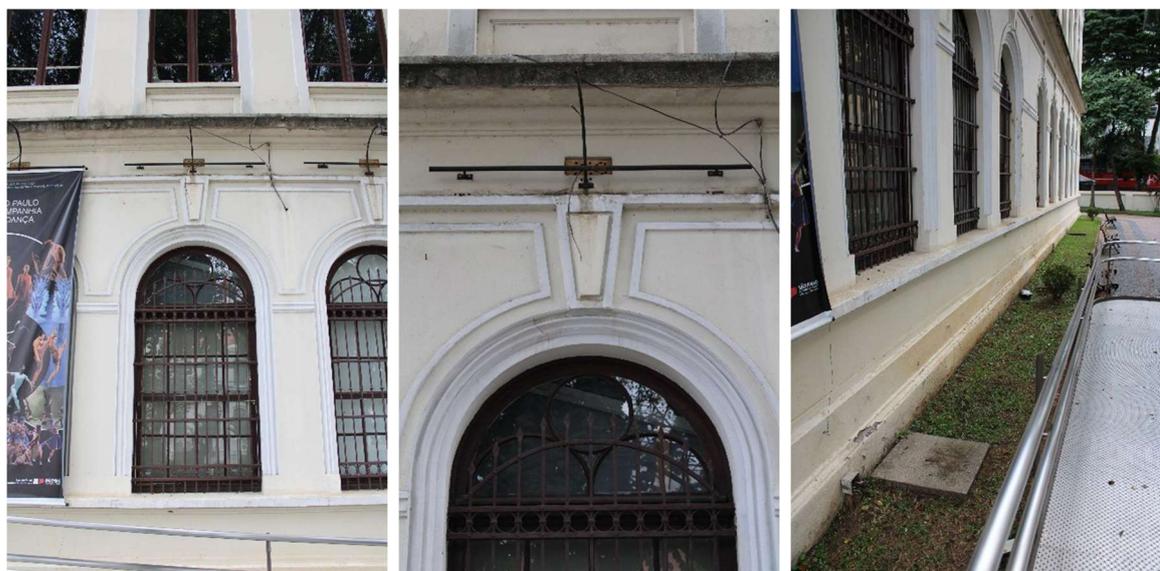
TOMADA FOTOGRÁFICA	Nº	T06
--------------------	----	------------

OBSERVAÇÕES:
<ul style="list-style-type: none"> - Umidade ascendente devido a presença de água nos trechos ajardinados, impactando a integridade do reboco e pintura no trecho do pavimento térreo; - Umidade ascendente devido ao acúmulo de água nos frisos, cimalthas e platibandas, causando desprendimento da camada de reboco, pintura, fissuras, mancha enegrecidas e perda de seção. - Perda de seção, desprendimento de pintura e corrosão nas esquadrias de madeira e no gradil de ferro

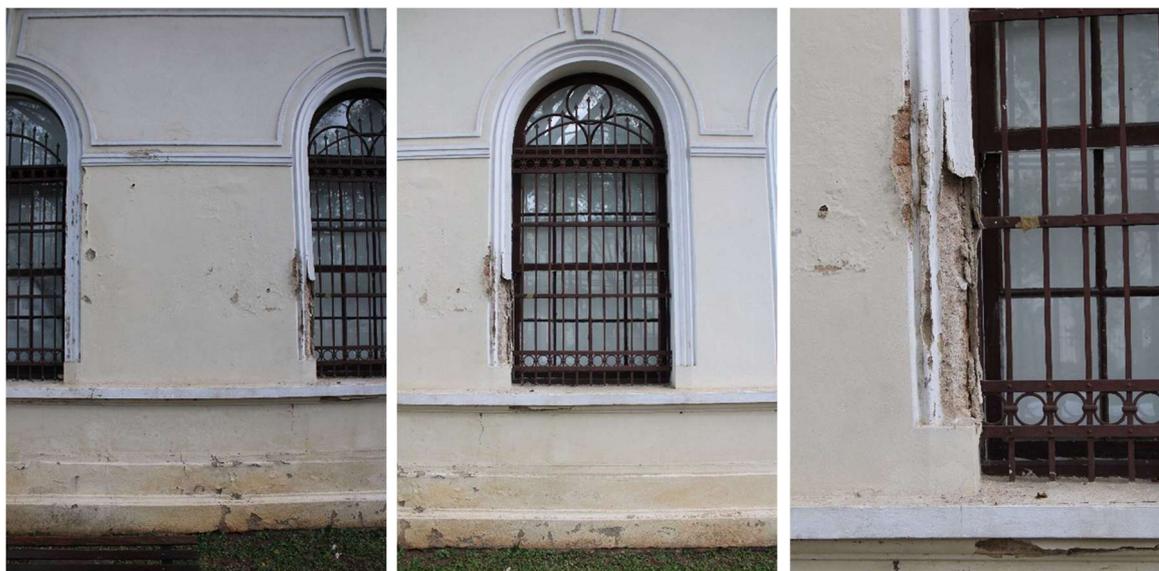
TOMADA FOTOGRÁFICA	Nº	T07
--------------------	----	------------

OBSERVAÇÕES:
<ul style="list-style-type: none"> - Umidade ascendente devido a presença de água nos trechos ajardinados, impactando a integridade do reboco e pintura no trecho do pavimento térreo; - Umidade ascendente devido ao acúmulo de água nos frisos, cimalkhas e platibandas, causando desprendimento da camada de reboco, pintura, fissuras, mancha enegrecidas e perda de seção. - Perda de seção, desprendimento de pintura e corrosão nas esquadrias de madeira e no gradil de ferro, bem como desprendimento da camada de reboco nos elementos decorativos (molduras, frisos, etc.)

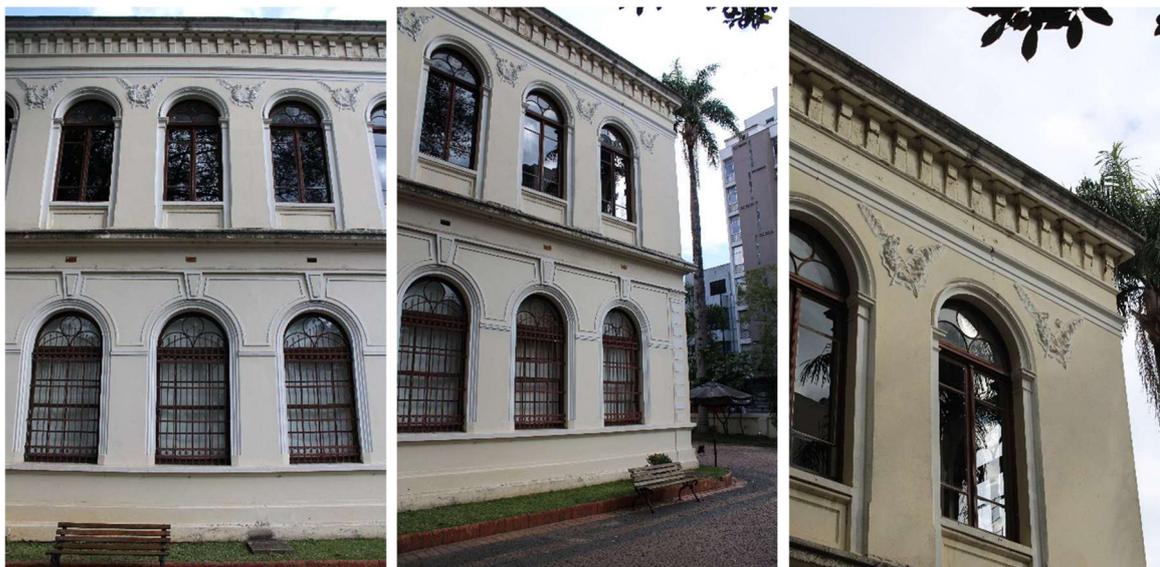
TOMADA FOTOGRÁFICA	Nº	T08
--------------------	----	------------

OBSERVAÇÕES:
<ul style="list-style-type: none"> - Umidade ascendente devido a presença de água nos trechos ajardinados, impactando a integridade do reboco e pintura no trecho do pavimento térreo; - Umidade ascendente devido ao acúmulo de água nos frisos, cimalkhas e platibandas, causando desprendimento da camada de reboco, pintura, fissuras, mancha enegrecidas e perda de seção. - Perda de seção, desprendimento de pintura e corrosão nas esquadrias de madeira e no gradil de ferro.

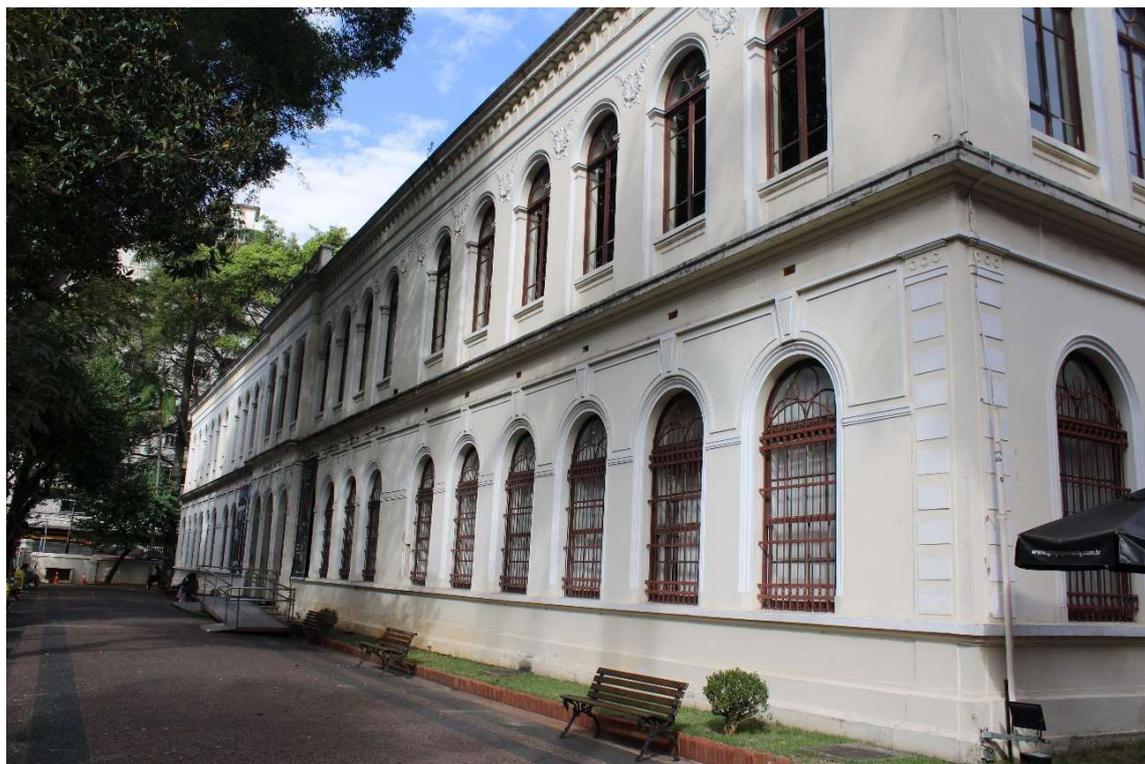
TOMADA FOTOGRÁFICA	Nº	T09
--------------------	----	------------

OBSERVAÇÕES:
<ul style="list-style-type: none"> - Umidade ascendente devido a presença de água nos trechos ajardinados, impactando a integridade do reboco e pintura no trecho do pavimento térreo; - Umidade ascendente devido ao acúmulo de água nos frisos, cimbalhas e platibandas, causando desprendimento da camada de reboco, pintura, fissuras, mancha enegrecidas e perda de seção. - Perda de seção, desprendimento de pintura e corrosão nas esquadrias de madeira e no gradil de ferro

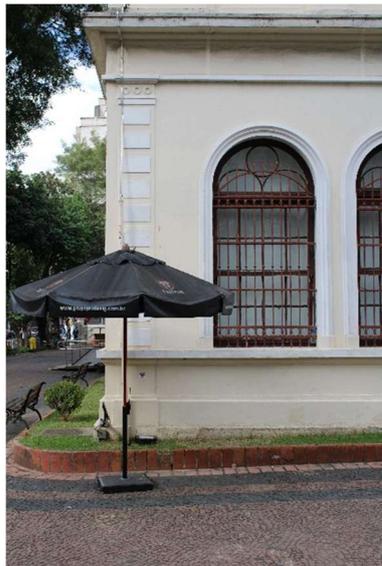
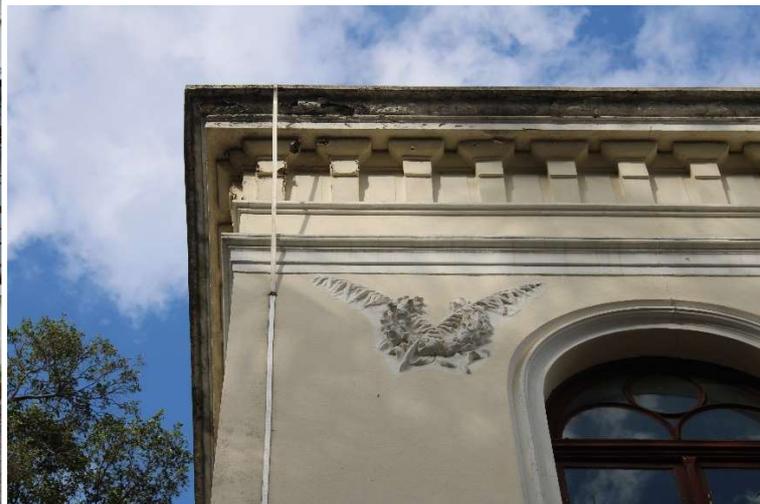
TOMADA FOTOGRÁFICA	Nº	T10
--------------------	----	------------

OBSERVAÇÕES:
<ul style="list-style-type: none"> - Umidade ascendente devido a presença de água nos trechos ajardinados, impactando a integridade do reboco e pintura no trecho do pavimento térreo; - Umidade ascendente devido ao acúmulo de água nos frisos, cimalthas e platibandas, causando desprendimento da camada de reboco, pintura, fissuras, mancha enegrecidas e perda de seção.

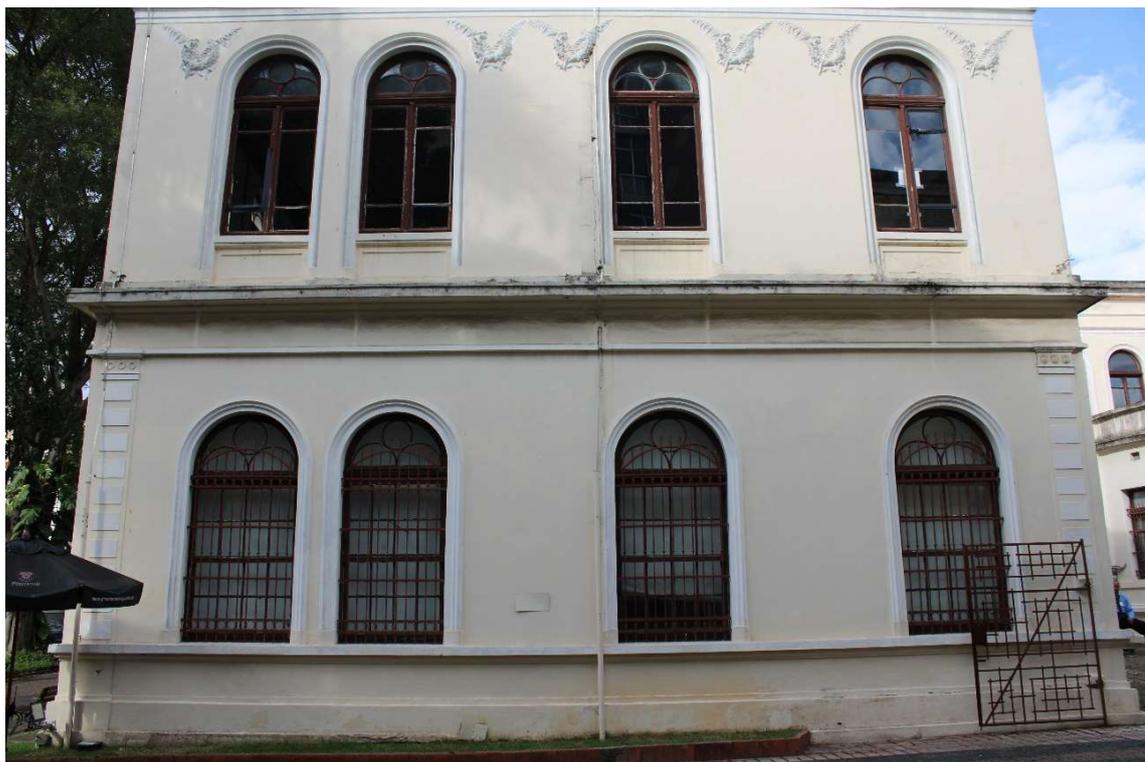
TOMADA FOTOGRÁFICA	Nº	T11
--------------------	----	------------

OBSERVAÇÕES:
<ul style="list-style-type: none"> - Umidade ascendente devido a presença de água nos trechos ajardinados, impactando a integridade do reboco e pintura no trecho do pavimento térreo; - Umidade ascendente devido ao acúmulo de água nos frisos, cimbalhas e platibandas, causando desprendimento da camada de reboco, pintura, fissuras, mancha enegrecidas e perda de seção.

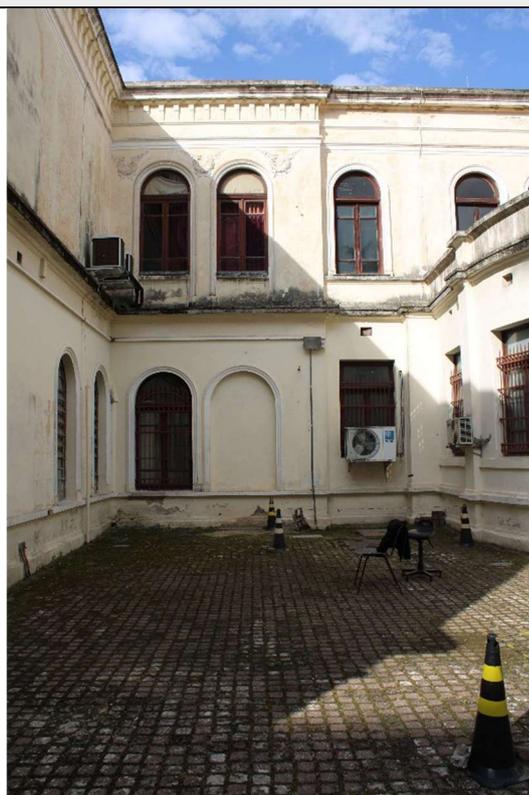
TOMADA FOTOGRÁFICA	Nº	T13
--------------------	----	------------

OBSERVAÇÕES:
<ul style="list-style-type: none"> - Umidade ascendente devido a presença de água nos trechos ajardinados, impactando a integridade do reboco e pintura no trecho do pavimento térreo; - Umidade ascendente devido ao acúmulo de água nos frisos, cimalthas e platibandas, causando desprendimento da camada de reboco, pintura, fissuras, mancha enegrecidas e perda de seção. - Fechamento de abertura;

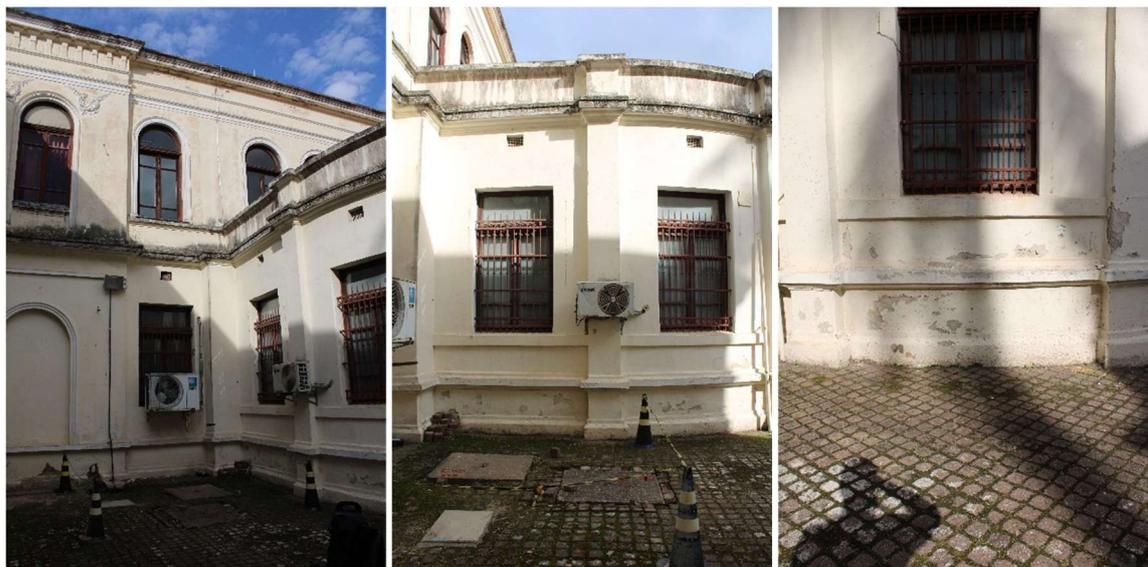
TOMADA FOTOGRÁFICA	Nº	T15
--------------------	----	------------

OBSERVAÇÕES:
<ul style="list-style-type: none"> - Umidade ascendente devido a presença de água nos trechos ajardinados, impactando a integridade do reboco e pintura no trecho do pavimento térreo; - Umidade ascendente devido ao acúmulo de água nos frisos, cimalthas e platibandas, causando desprendimento da camada de reboco, pintura, fissuras, mancha enegrecidas e perda de seção.

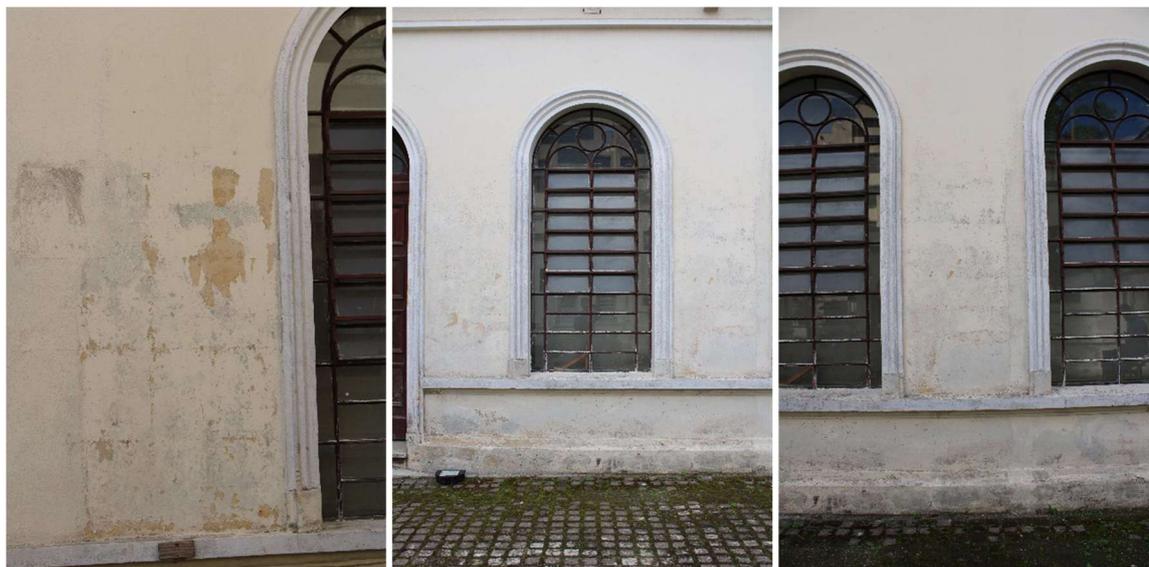
TOMADA FOTOGRÁFICA	Nº	T16
--------------------	----	------------

OBSERVAÇÕES:
<ul style="list-style-type: none"> - Umidade ascendente devido a presença de água nos trechos ajardinados, impactando a integridade do reboco e pintura no trecho do pavimento térreo; - Umidade ascendente devido ao acúmulo de água nos frisos, cimalkhas e platibandas, causando desprendimento da camada de reboco, pintura, fissuras, mancha enegrecidas e perda de seção.

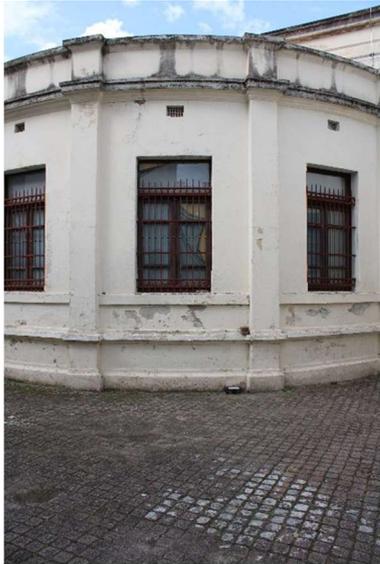
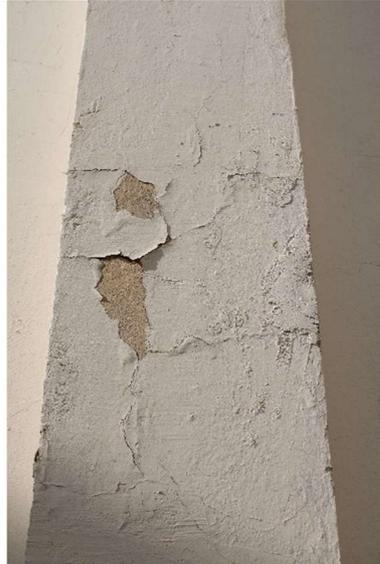
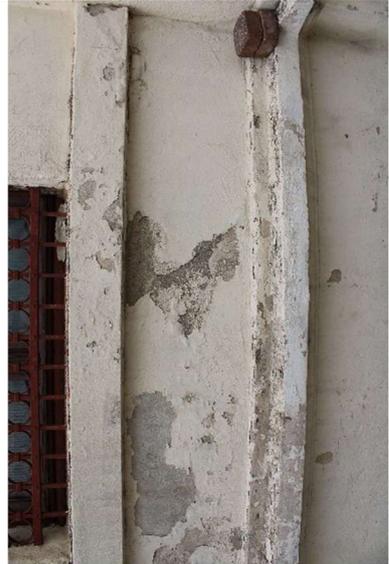
TOMADA FOTOGRÁFICA	Nº	T17
--------------------	----	------------

OBSERVAÇÕES:
<ul style="list-style-type: none"> - Umidade ascendente devido a presença de água nos trechos ajardinados, impactando a integridade do reboco e pintura no trecho do pavimento térreo; - Umidade ascendente devido ao acúmulo de água nos frisos, cimalkhas e platibandas, causando desprendimento da camada de reboco, pintura, fissuras, mancha enegrecidas e perda de seção.

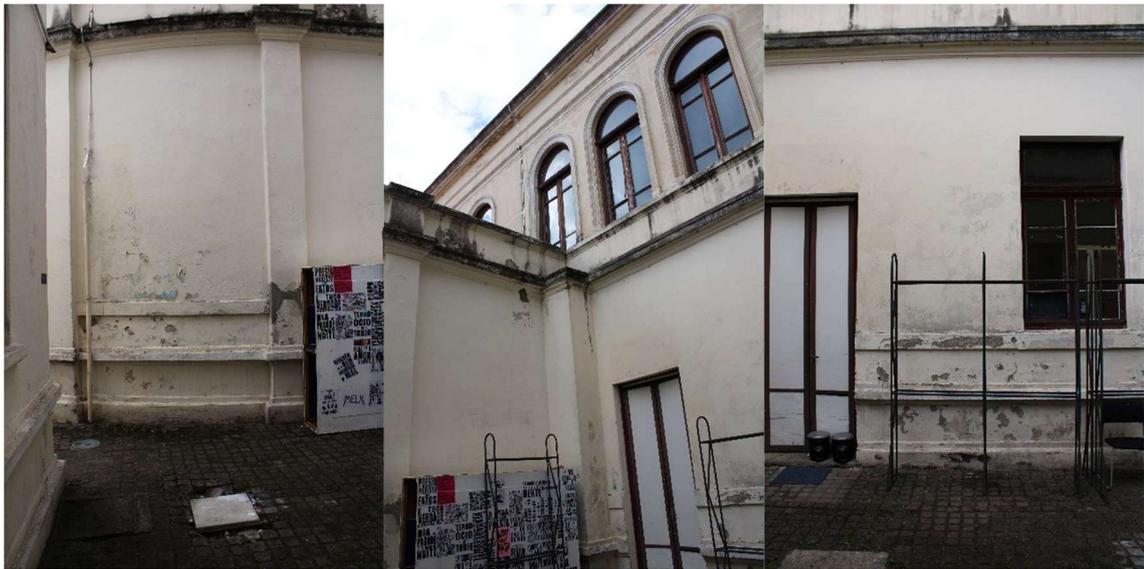
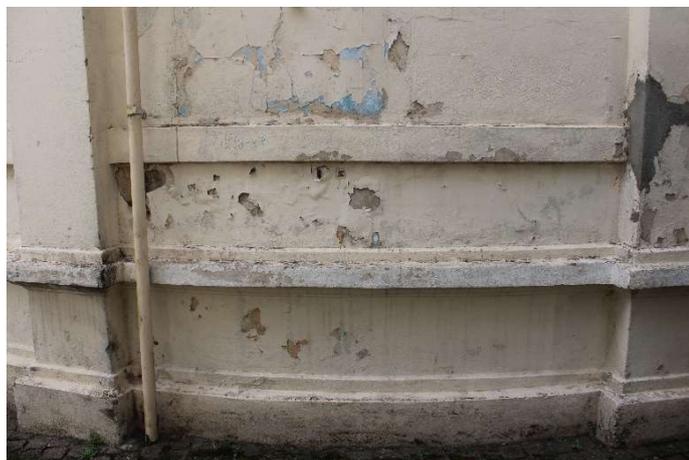
OBSERVAÇÕES:
<ul style="list-style-type: none">- Umidade ascendente devido a presença de água nos trechos ajardinados, impactando a integridade do reboco e pintura no trecho do pavimento térreo;- Umidade ascendente devido ao acúmulo de água nos frisos, cimalkas e platibandas, causando desprendimento da camada de reboco, pintura, fissuras, mancha enegrecidas e perda de seção.

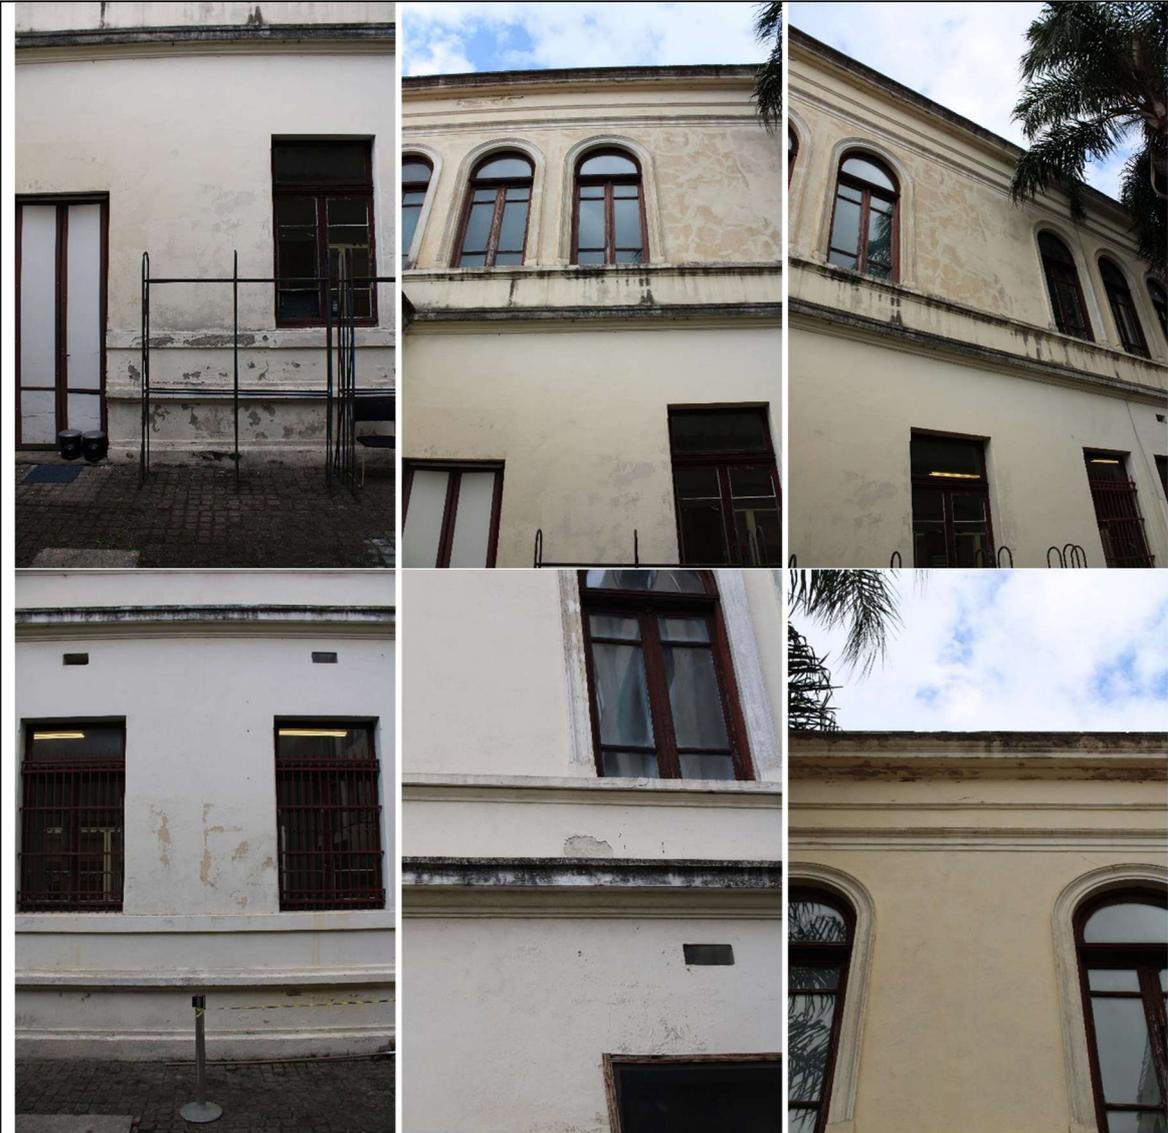
- Umidade ascendente devido a presença de água nos trechos ajardinados, impactando a integridade do reboco e pintura no trecho do pavimento térreo;
- Umidade ascendente devido ao acúmulo de água nos frisos, cimalkhas e platibandas, causando desprendimento da camada de reboco, pintura, fissuras, mancha enegrecidas e perda de seção.

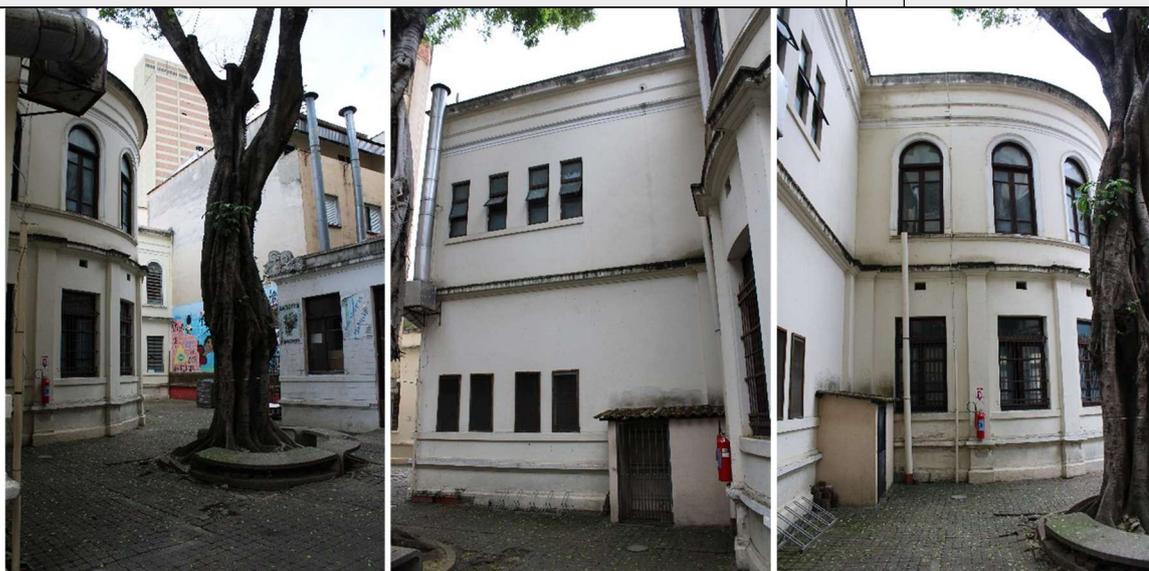
OBSERVAÇÕES:
<ul style="list-style-type: none"> - Umidade ascendente devido a presença de água nos trechos ajardinados, impactando a integridade do reboco e pintura no trecho do pavimento térreo; - Umidade ascendente devido ao acúmulo de água nos frisos, cimalthas e platibandas, causando desprendimento da camada de reboco, pintura, fissuras, mancha enegrecidas e perda de seção.

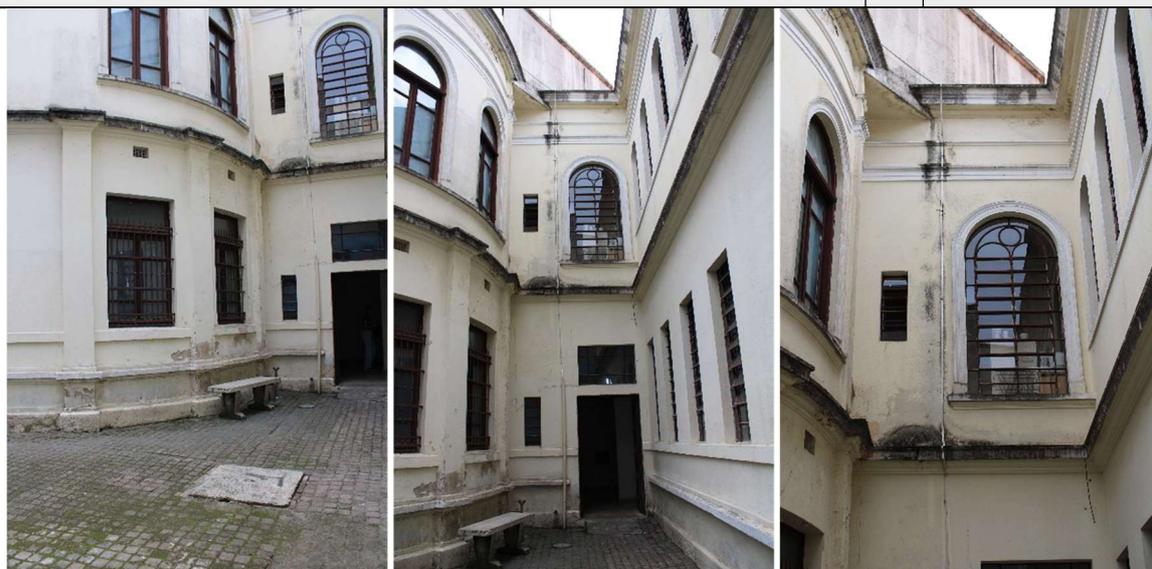
OBSERVAÇÕES:
<ul style="list-style-type: none"> - Umidade ascendente devido a presença de água nos trechos ajardinados, impactando a integridade do reboco e pintura no trecho do pavimento térreo; - Umidade ascendente devido ao acúmulo de água nos frisos, cimalkhas e platibandas, causando desprendimento da camada de reboco, pintura, fissuras, mancha enegrecidas e perda de seção.

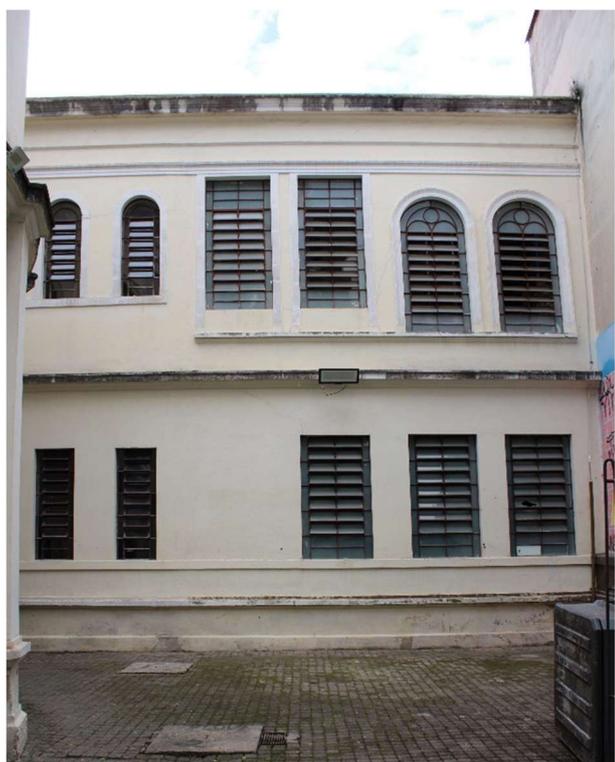
OBSERVAÇÕES:
<ul style="list-style-type: none"> - Umidade ascendente devido a presença de água nos trechos ajardinados, impactando a integridade do reboco e pintura no trecho do pavimento térreo; - Umidade ascendente devido ao acúmulo de água nos frisos, cimalhas e platibandas, causando desprendimento da camada de reboco, pintura, fissuras, mancha enegrecidas e perda de seção.

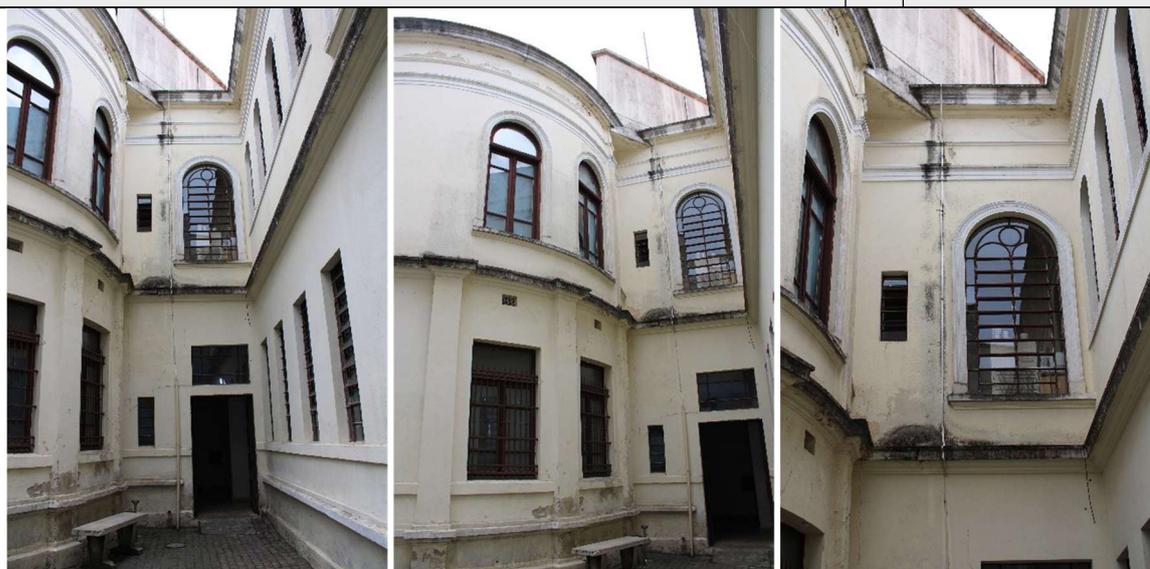
OBSERVAÇÕES:
<ul style="list-style-type: none"> - Umidade ascendente devido a presença de água nos trechos ajardinados, impactando a integridade do reboco e pintura no trecho do pavimento térreo; - Umidade ascendente devido ao acúmulo de água nos frisos, cimalkhas e platibandas, causando desprendimento da camada de reboco, pintura, fissuras, mancha enegrecidas e perda de seção.

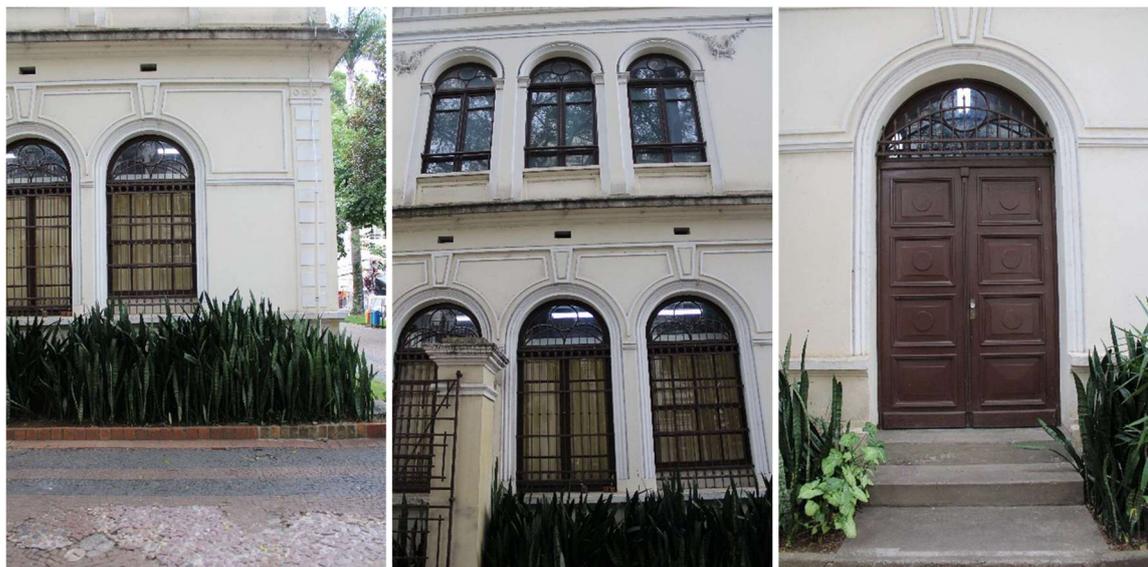
OBSERVAÇÕES:
<ul style="list-style-type: none"> - Umidade ascendente devido a presença de água nos trechos ajardinados, impactando a integridade do reboco e pintura no trecho do pavimento térreo; - Umidade ascendente devido ao acúmulo de água nos frisos, cimalkhas e platibandas, causando desprendimento da camada de reboco, pintura, fissuras, mancha enegrecidas e perda de seção.

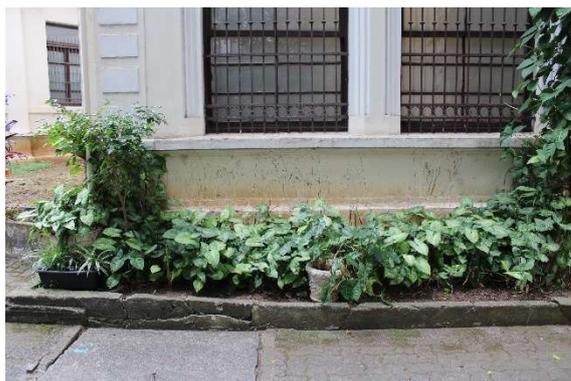
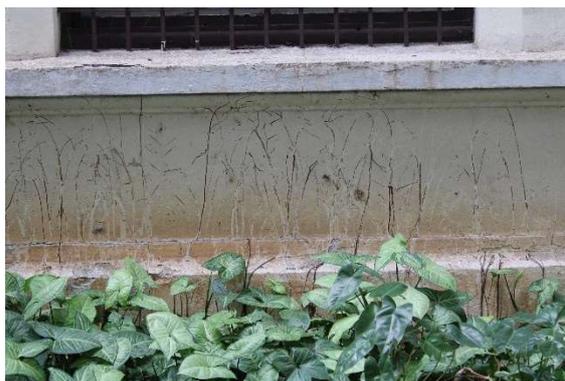
OBSERVAÇÕES:
<ul style="list-style-type: none"> - Umidade ascendente devido a presença de água nos trechos ajardinados, impactando a integridade do reboco e pintura no trecho do pavimento térreo; - Presença de vegetação e danos causados pelo enraizamento aéreo fixado na alvenaria.

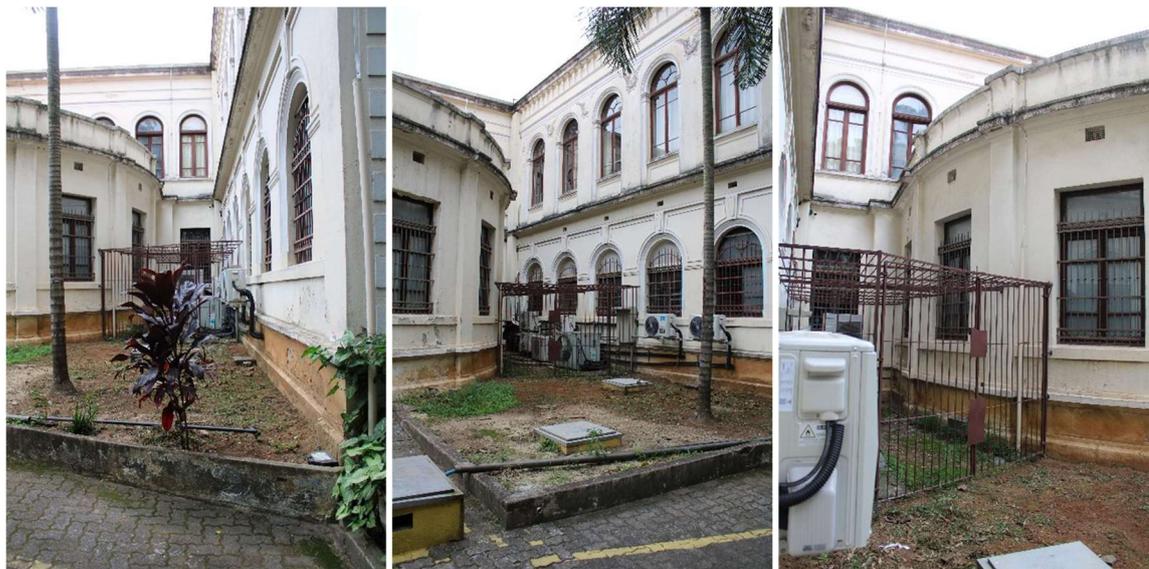
OBSERVAÇÕES:
<ul style="list-style-type: none"> - Umidade ascendente devido a presença de água nos trechos ajardinados, impactando a integridade do reboco e pintura no trecho do pavimento térreo; - Umidade ascendente devido ao acúmulo de água nos frisos, cimalkhas e platibandas, causando desprendimento da camada de reboco, pintura, fissuras, mancha enegrecidas e perda de seção.

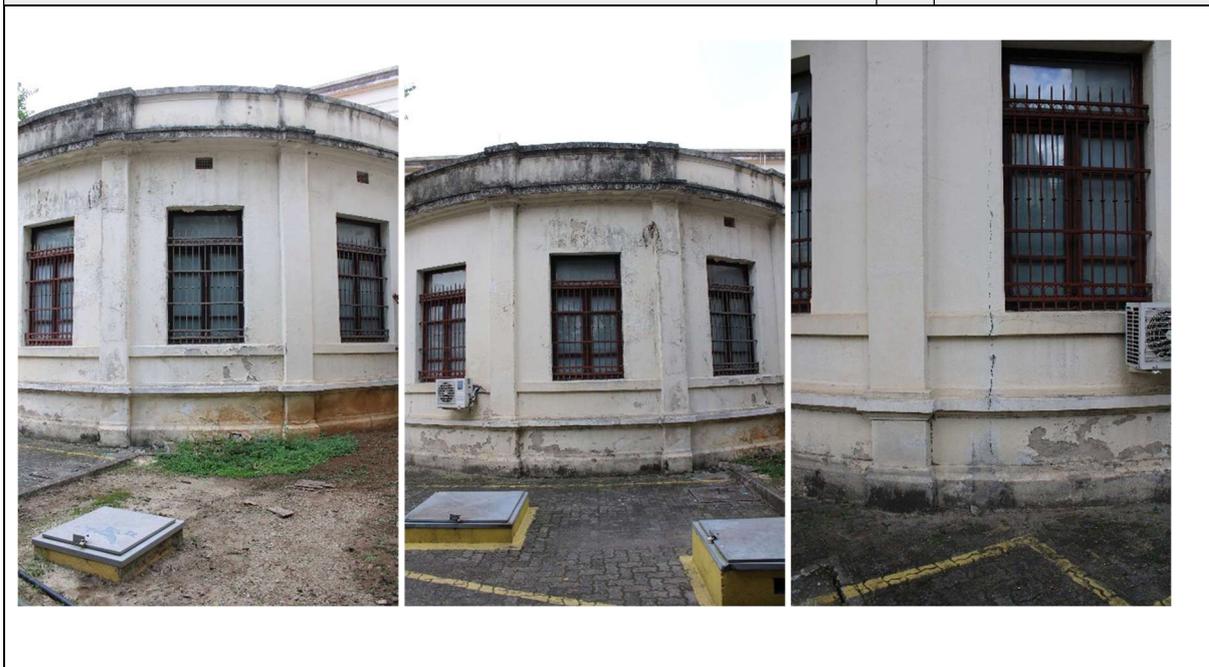
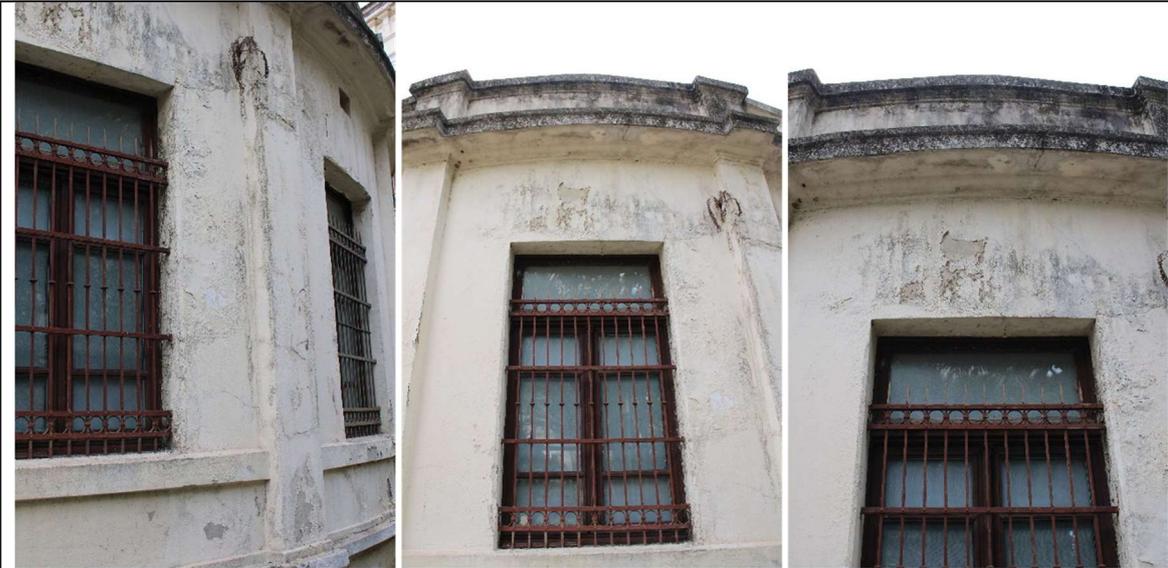
- Umidade ascendente devido a presença de água nos trechos ajardinados, impactando a integridade do reboco e pintura no trecho do pavimento térreo;
- Umidade ascendente devido ao acúmulo de água nos frisos, cimalkas e platibandas, causando desprendimento da camada de reboco, pintura, fissuras, mancha enegrecidas e perda de seção.

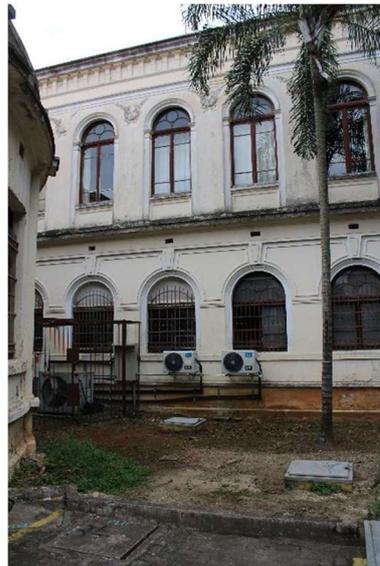
OBSERVAÇÕES:
<ul style="list-style-type: none"> - Umidade ascendente devido a presença de água nos trechos ajardinados, impactando a integridade do reboco e pintura no trecho do pavimento térreo; - Umidade ascendente devido ao acúmulo de água nos frisos, cimalthas e platibandas, causando desprendimento da camada de reboco, pintura, fissuras, mancha enegrecidas e perda de seção.

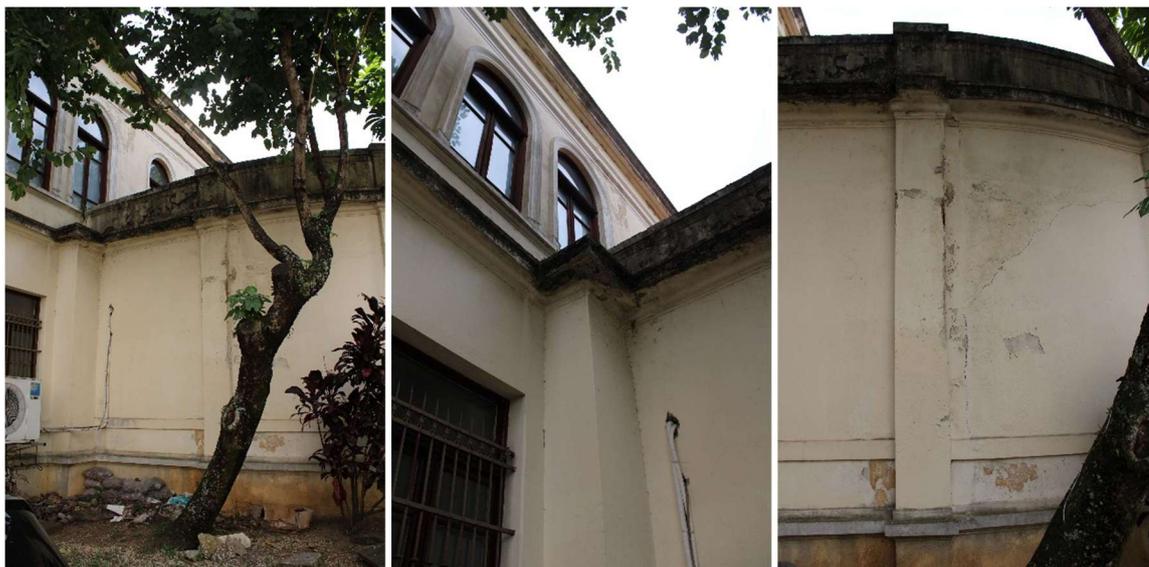
OBSERVAÇÕES:
<ul style="list-style-type: none"> - Umidade ascendente devido a presença de água nos trechos ajardinados, impactando a integridade do reboco e pintura no trecho do pavimento térreo; - Umidade ascendente devido ao acúmulo de água nos frisos, cimalthas e platibandas, causando desprendimento da camada de reboco, pintura, fissuras, mancha enegrecidas e perda de seção.

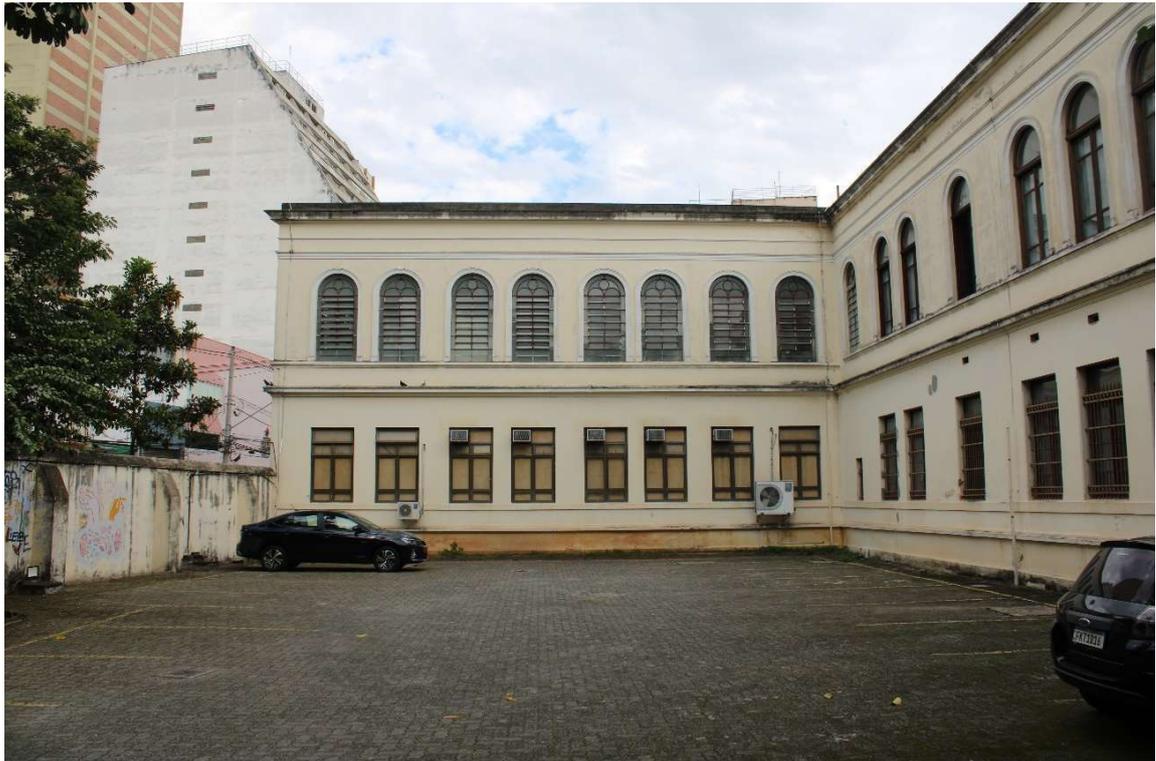
OBSERVAÇÕES:
<ul style="list-style-type: none"> - Umidade ascendente devido a presença de água nos trechos ajardinados, impactando a integridade do reboco e pintura no trecho do pavimento térreo; - Umidade ascendente devido ao acúmulo de água nos frisos, cimalkhas e platibandas, causando desprendimento da camada de reboco, pintura, fissuras, mancha enegrecidas e perda de seção.
