**LEVANTAMENTO – EDIFÍCIO OSWALD ANDRADE BOM RETIRO, SÃO PAULO
– SP
LEVANTAMENTO E DANOS DA FACHADA**

Este Relatório Fotográfico faz parte do escopo do MAPEAMENTO DE DANOS E PATOLOGIAS DAS FACHADAS do conjunto de edifícios que compõe a Oficina Cultural Oswald Andrade, localizado no Bairro do Bom Retiro, na cidade de São Paulo.

RELATÓRIO FOTOGRÁFICO – EDIFÍCIO OSWALD ANDRADE

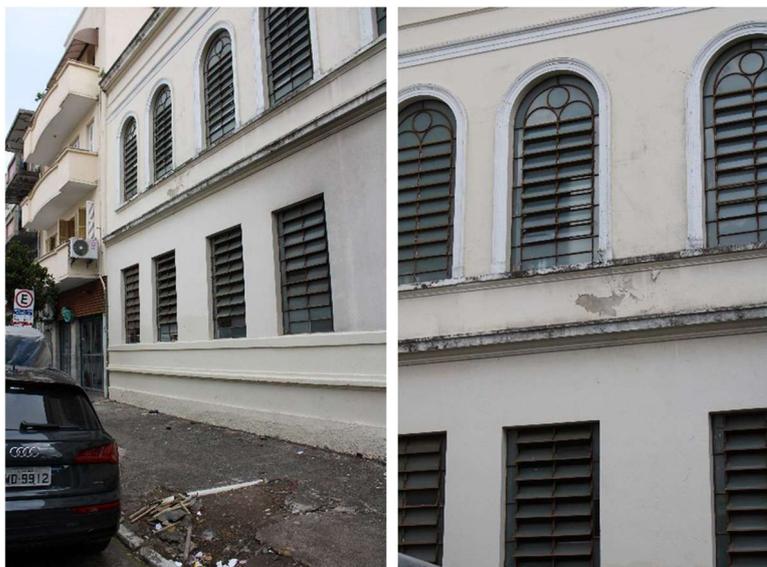
OBSERVAÇÕES:
<ul style="list-style-type: none"> - Umidade ascendente devido a presença de água nos trechos ajardinados, impactando a integridade do reboco e pintura no trecho do pavimento térreo; - Umidade ascendente devido ao acúmulo de água nos frisos, cimalkhas e platibandas, causando desprendimento da camada de reboco, pintura, fissuras, mancha enegrecidas e perda de seção.

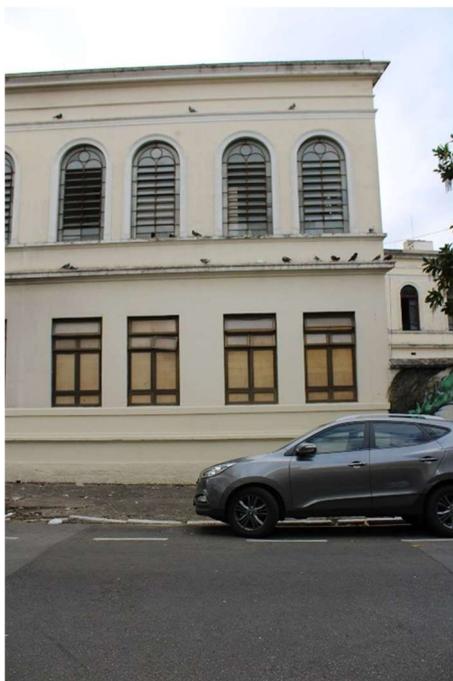
OBSERVAÇÕES:
<ul style="list-style-type: none"> - Umidade ascendente devido a presença de água nos trechos ajardinados, impactando a integridade do reboco e pintura no trecho do pavimento térreo; - Umidade ascendente devido ao acúmulo de água nos frisos, cimalkhas e platibandas, causando desprendimento da camada de reboco, pintura, fissuras, mancha enegrecidas e perda de seção.

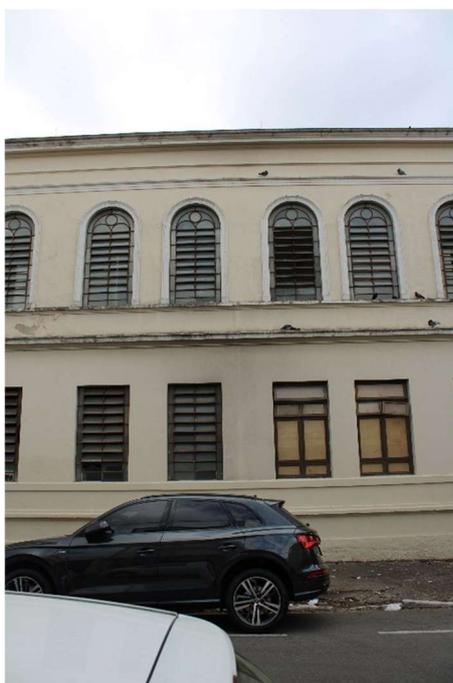
OBSERVAÇÕES:
<ul style="list-style-type: none"> - Umidade ascendente devido a presença de água nos trechos ajardinados, impactando a integridade do reboco e pintura no trecho do pavimento térreo; - Umidade ascendente devido ao acúmulo de água nos frisos, cimalthas e platibandas, causando desprendimento da camada de reboco, pintura, fissuras, mancha enegrecidas e perda de seção.

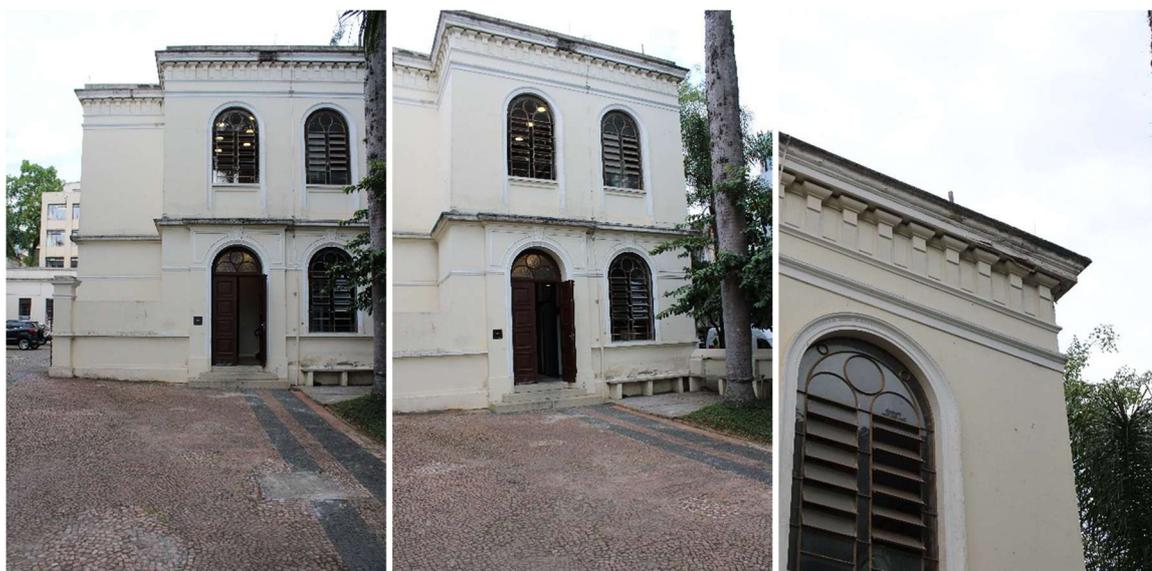
OBSERVAÇÕES:
<ul style="list-style-type: none"> - Umidade ascendente devido a presença de água nos trechos ajardinados, impactando a integridade do reboco e pintura no trecho do pavimento térreo; - Umidade ascendente devido ao acúmulo de água nos frisos, cimalkhas e platibandas, causando desprendimento da camada de reboco, pintura, fissuras, mancha enegrecidas e perda de seção.

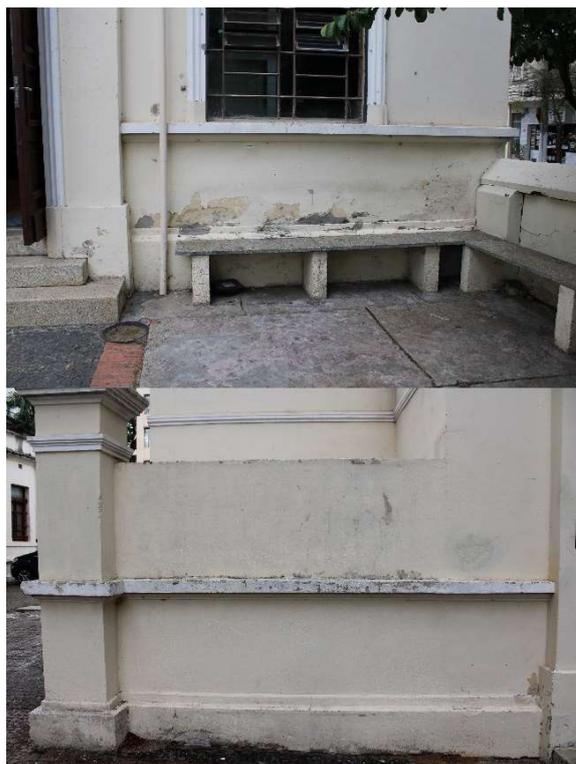
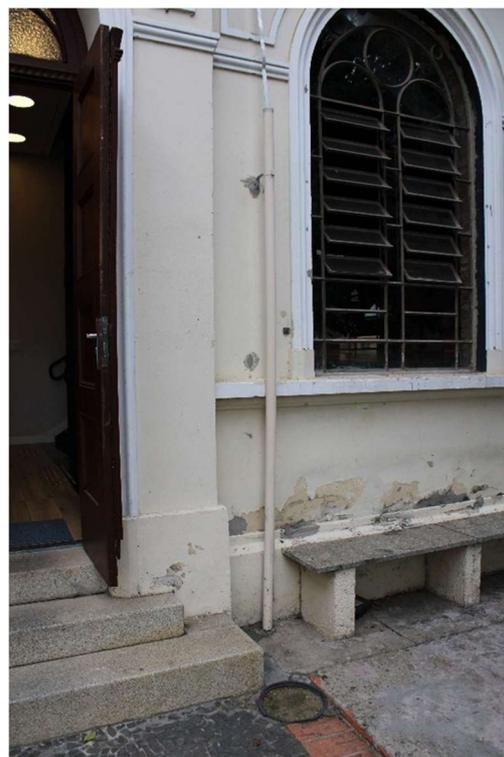
- Umidade ascendente devido a presença de água nos trechos ajardinados, impactando a integridade do reboco e pintura no trecho do pavimento térreo;
- Umidade ascendente devido ao acúmulo de água nos frisos, cimalkhas e platibandas, causando desprendimento da camada de reboco, pintura, fissuras, mancha enegrecidas e perda de seção.

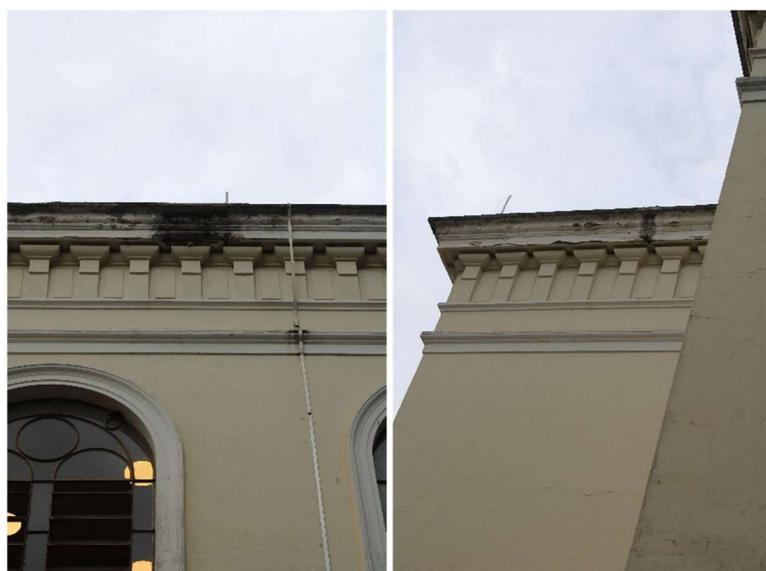
OBSERVAÇÕES:
- Umidade ascendente devido ao acúmulo de água nos frisos, cimalhas e platibandas, causando desprendimento da camada de reboco, pintura, fissuras, mancha enegrecidas e perda de seção.

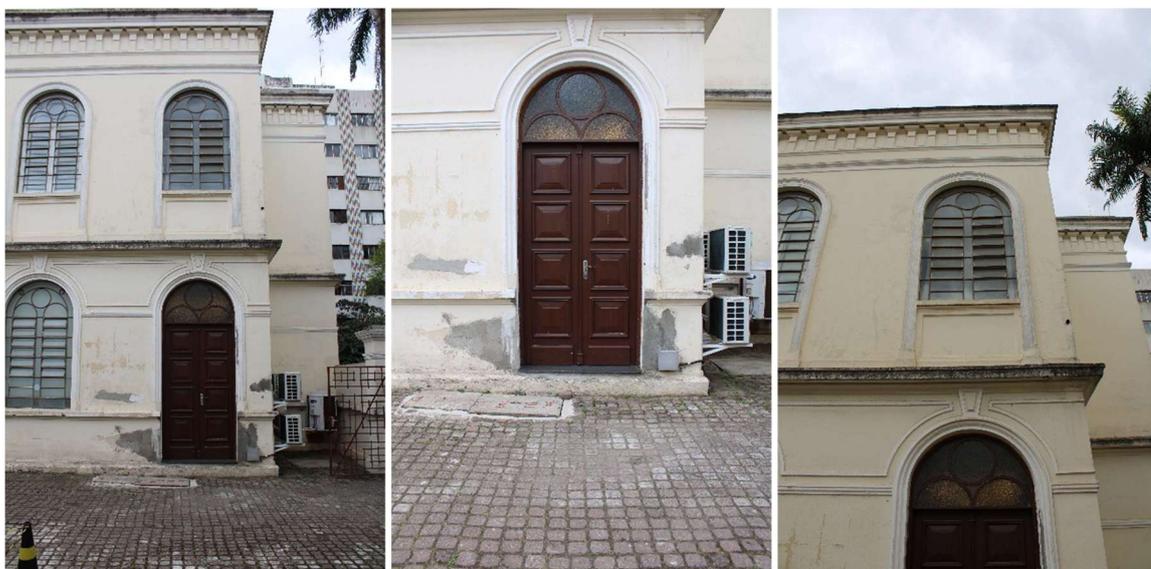
OBSERVAÇÕES:
<ul style="list-style-type: none"> - Umidade ascendente devido a presença de água nos trechos ajardinados, impactando a integridade do reboco e pintura no trecho do pavimento térreo; - Umidade ascendente devido ao acúmulo de água nos frisos, cimalkhas e platibandas, causando desprendimento da camada de reboco, pintura, fissuras, mancha enegrecidas e perda de seção.

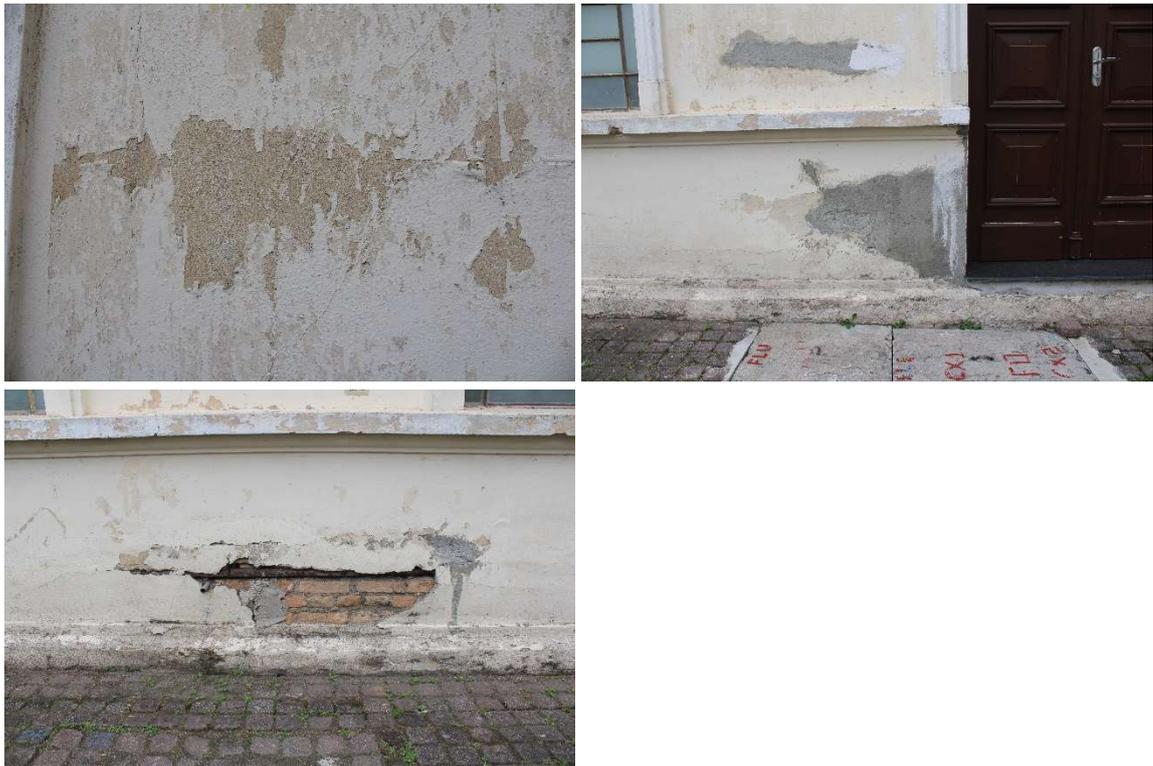
OBSERVAÇÕES:
<ul style="list-style-type: none"> - Umidade ascendente devido a presença de água nos trechos ajardinados, impactando a integridade do reboco e pintura no trecho do pavimento térreo; - Umidade ascendente devido ao acúmulo de água nos frisos, cimalthas e platibandas, causando desprendimento da camada de reboco, pintura, fissuras, mancha enegrecidas e perda de seção.

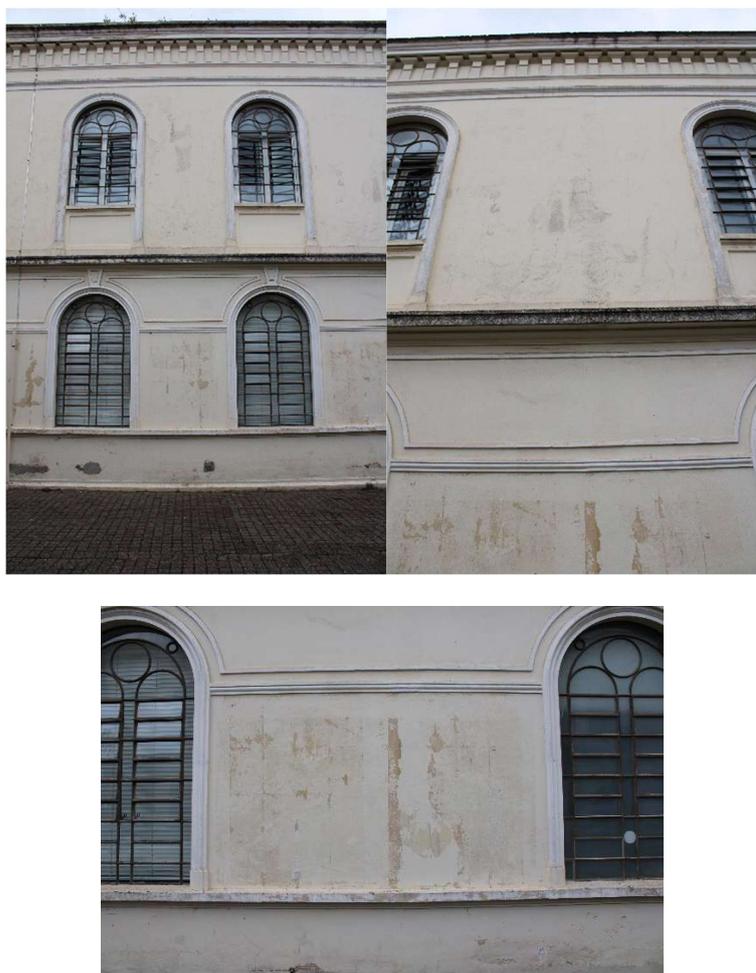
T40

- Umidade ascendente devido a presença de água nos trechos ajardinados, impactando a integridade do reboco e pintura no trecho do pavimento térreo;
- Umidade ascendente devido ao acúmulo de água nos frisos, cimalkhas e platibandas, causando desprendimento da camada de reboco, pintura, fissuras, mancha enegrecidas e perda de seção.

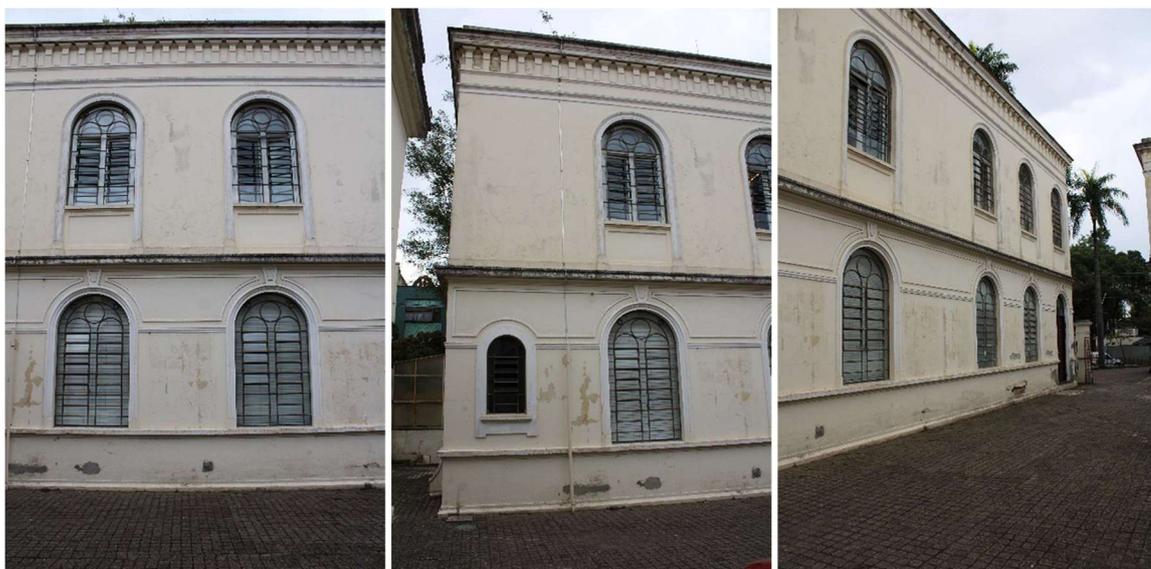
OBSERVAÇÕES:
<ul style="list-style-type: none"> - Umidade ascendente devido a presença de água nos trechos ajardinados, impactando a integridade do reboco e pintura no trecho do pavimento térreo; - Umidade ascendente devido ao acúmulo de água nos frisos, cimalkhas e platibandas, causando desprendimento da camada de reboco, pintura, fissuras, mancha enegrecidas e perda de seção. - Intervenções posteriores;

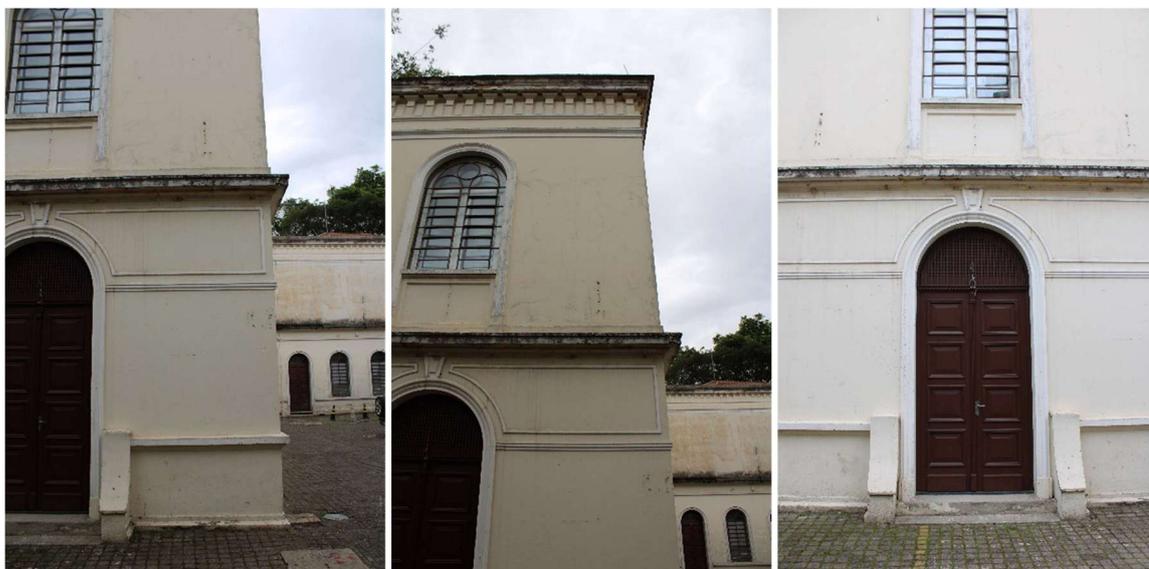
OBSERVAÇÕES:
<ul style="list-style-type: none"> - Umidade ascendente devido a presença de água nos trechos ajardinados, impactando a integridade do reboco e pintura no trecho do pavimento térreo; - Umidade ascendente devido ao acúmulo de água nos frisos, cimalkhas e platibandas, causando desprendimento da camada de reboco, pintura, fissuras, mancha enegrecidas e perda de seção.

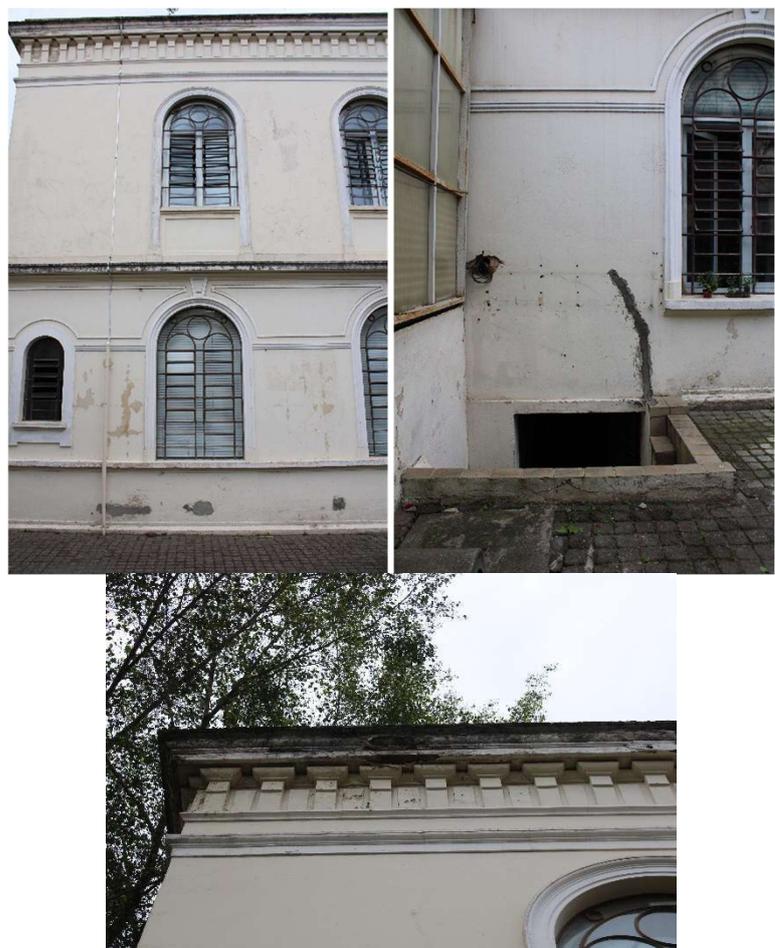
OBSERVAÇÕES:
<ul style="list-style-type: none"> - Umidade ascendente devido a presença de água nos trechos ajardinados, impactando a integridade do reboco e pintura no trecho do pavimento térreo; - Umidade ascendente devido ao acúmulo de água nos frisos, cimalkhas e platibandas, causando desprendimento da camada de reboco, pintura, fissuras, mancha enegrecidas e perda de seção.

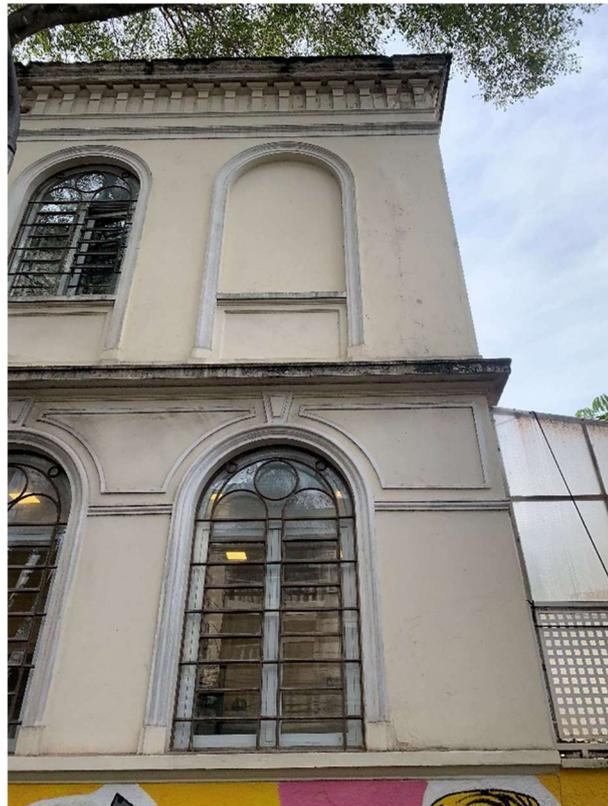
OBSERVAÇÕES:
<ul style="list-style-type: none"> - Umidade ascendente devido ao acúmulo de água nos frisos, cimalkas e platibandas, causando desprendimento da camada de reboco, pintura, fissuras, mancha enegrecidas e perda de seção. - Fechamento de abertura;

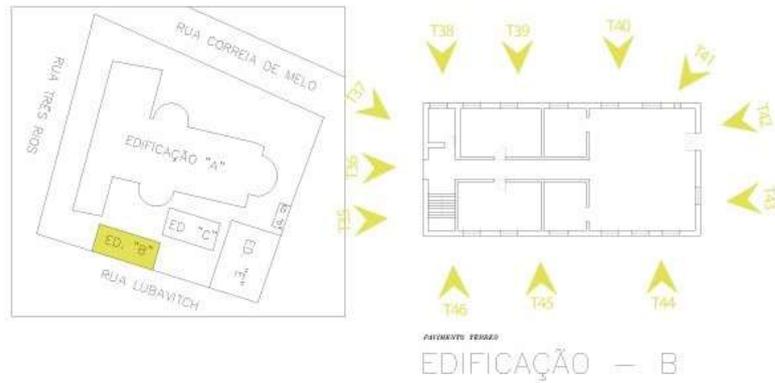
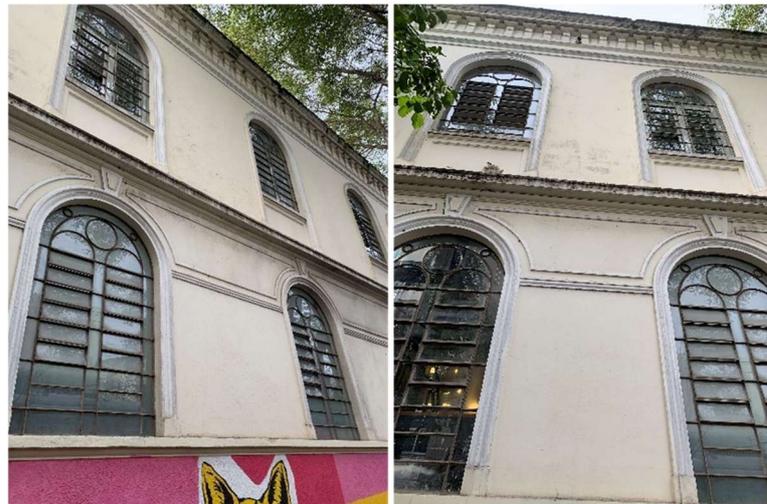
TOMADA FOTOGRÁFICA	Nº	T45
--------------------	----	------------

- Umidade ascendente devido ao acúmulo de água nos frisos, cimalhas e platibandas, causando desprendimento da camada de reboco, pintura, fissuras, mancha enegrecidas e perda de seção.

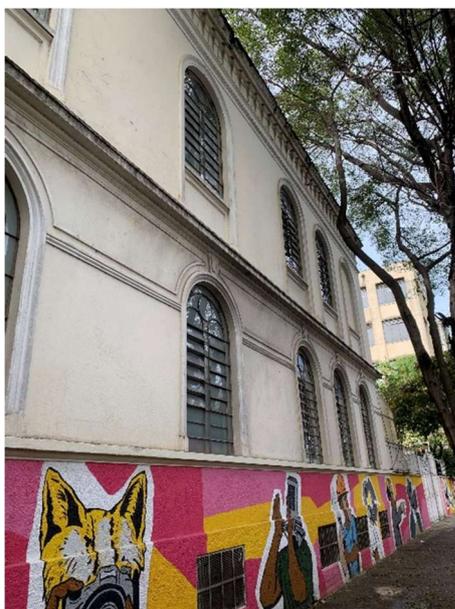
OBSERVAÇÕES:
<ul style="list-style-type: none"> - Umidade ascendente devido ao acúmulo de água nos frisos, cimalthas e platibandas, causando desprendimento da camada de reboco, pintura, fissuras, mancha enegrecidas e perda de seção. - Fechamento de abertura;

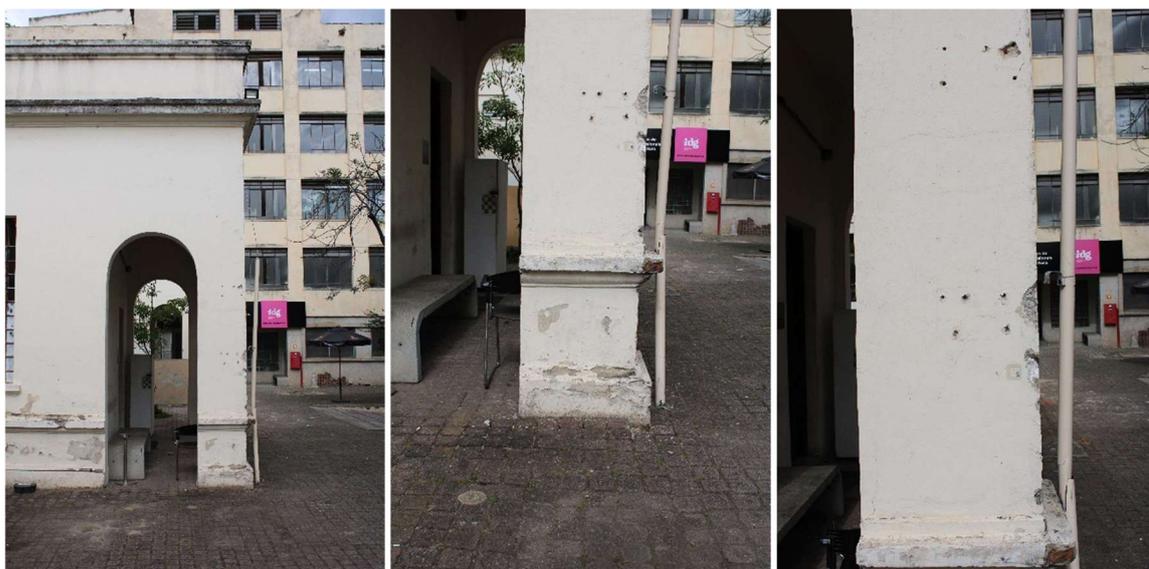
OBSERVAÇÕES:
<ul style="list-style-type: none"> - Umidade ascendente devido a presença de água nos trechos ajardinados, impactando a integridade do reboco e pintura no trecho do pavimento térreo; - Umidade ascendente devido ao acúmulo de água nos frisos, cimalthas e platibandas, causando desprendimento da camada de reboco, pintura, fissuras, mancha enegrecidas e perda de seção. - Intervenções espúrias;

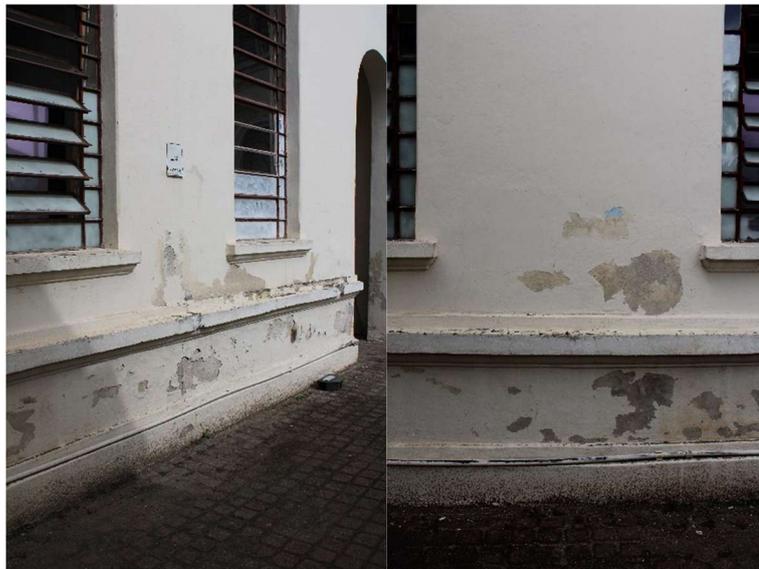
OBSERVAÇÕES:
<ul style="list-style-type: none"> - Umidade ascendente devido a presença de água nos trechos ajardinados, impactando a integridade do reboco e pintura no trecho do pavimento térreo; - Umidade ascendente devido ao acúmulo de água nos frisos, cimalthas e platibandas, causando desprendimento da camada de reboco, pintura, fissuras, mancha enegrecidas e perda de seção.

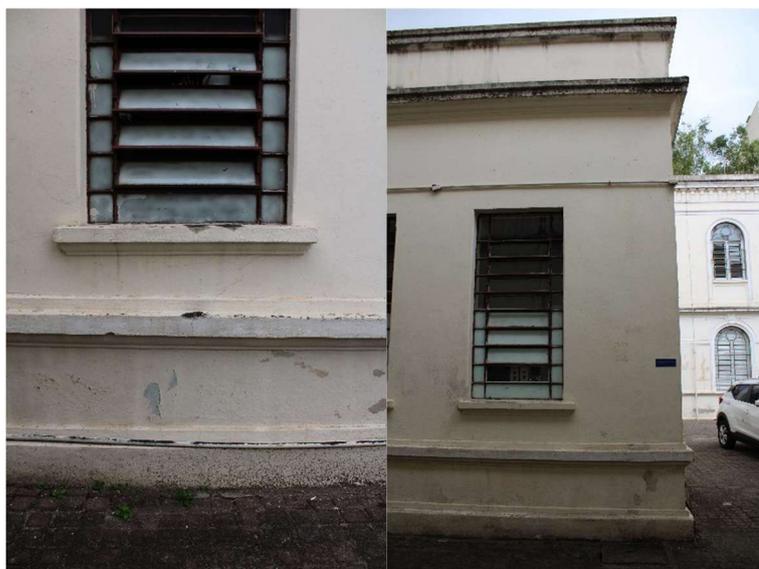
OBSERVAÇÕES:
<ul style="list-style-type: none"> - Umidade ascendente devido a presença de água nos trechos ajardinados, impactando a integridade do reboco e pintura no trecho do pavimento térreo; - Umidade ascendente devido ao acúmulo de água nos frisos, cimalthas e platibandas, causando desprendimento da camada de reboco, pintura, fissuras, mancha enegrecidas e perda de seção.

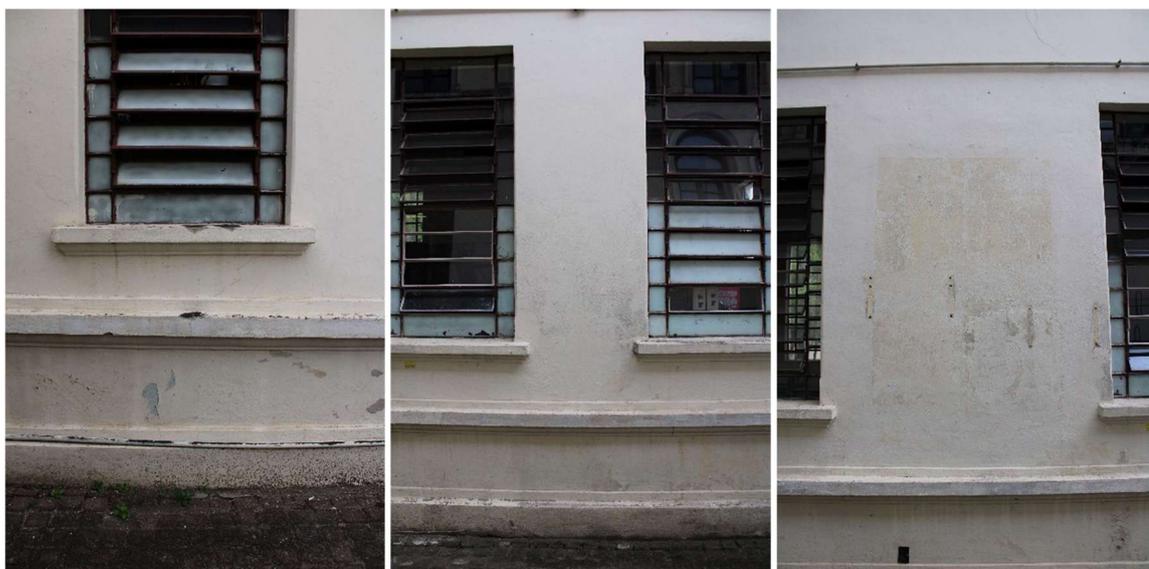
OBSERVAÇÕES:
<ul style="list-style-type: none"> - Umidade ascendente impactando a integridade do reboco e pintura no trecho do pavimento térreo; - Umidade ascendente devido ao acúmulo de água nos frisos, cimbalhas e platibandas, causando desprendimento da camada de reboco, pintura, fissuras, mancha enegrecidas e perda de seção.

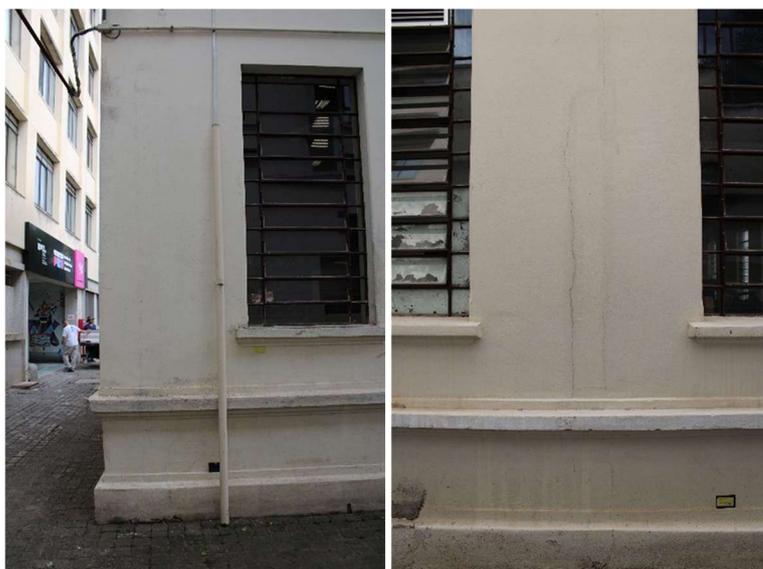
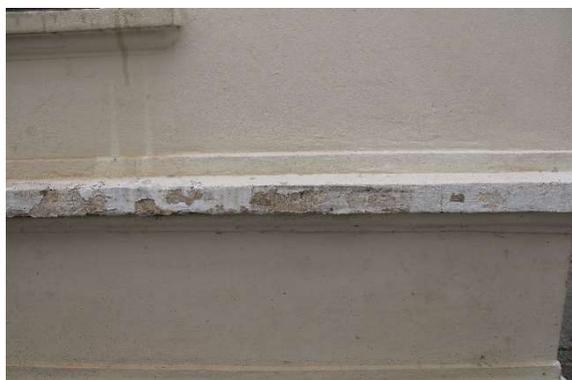
OBSERVAÇÕES:
<ul style="list-style-type: none"> - Umidade ascendente impactando a integridade do reboco e pintura no trecho do pavimento térreo; - Umidade ascendente devido ao acúmulo de água nos frisos, cimbalhas e platibandas, causando desprendimento da camada de reboco, pintura, fissuras, mancha enegrecidas e perda de seção.

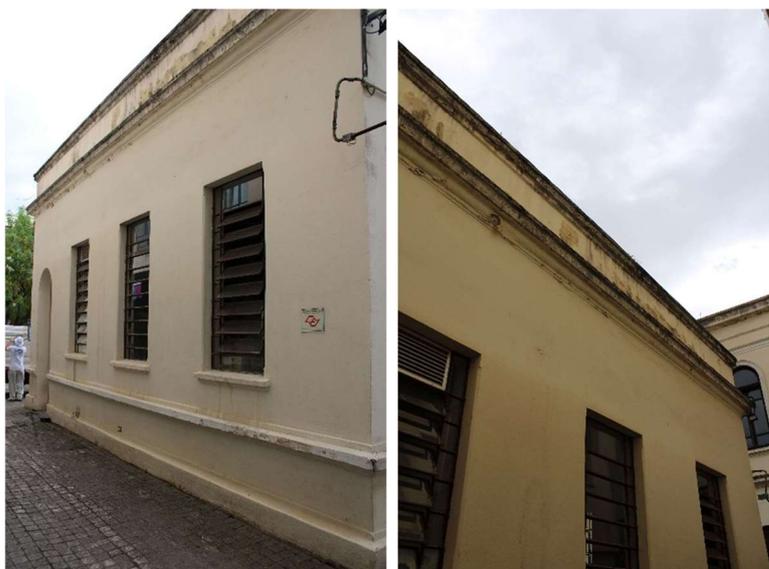
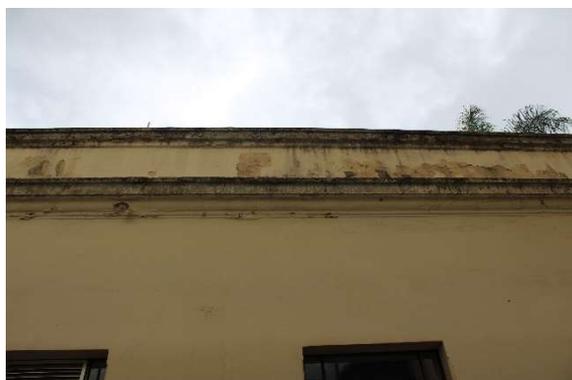
OBSERVAÇÕES:
<ul style="list-style-type: none"> - Umidade ascendente impactando a integridade do reboco e pintura no trecho do pavimento térreo; - Umidade ascendente devido ao acúmulo de água nos frisos, cimbalhas e platibandas, causando desprendimento da camada de reboco, pintura, fissuras, mancha enegrecidas e perda de seção.

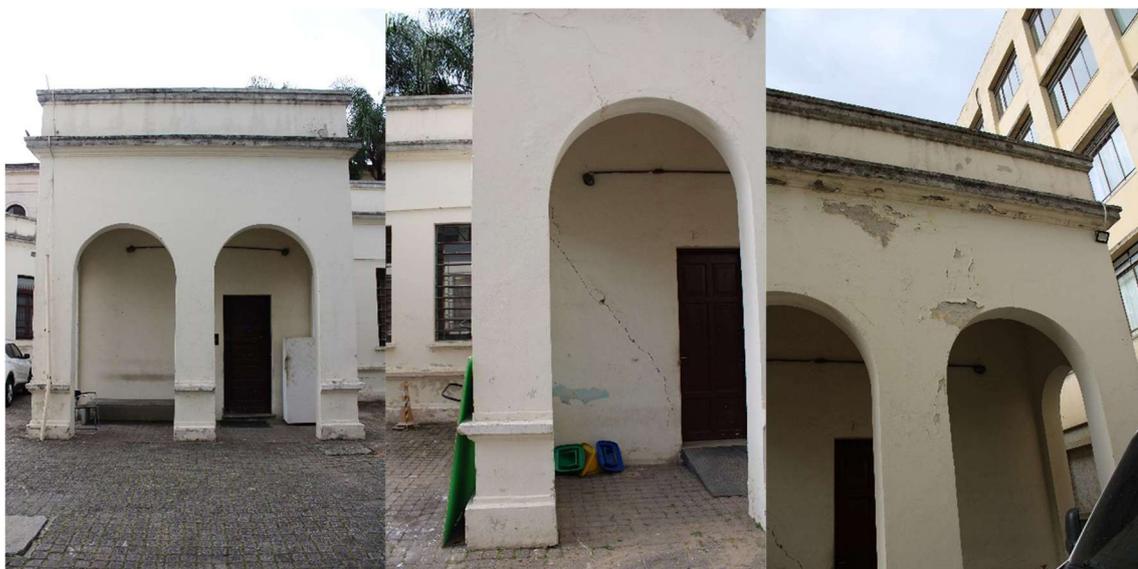
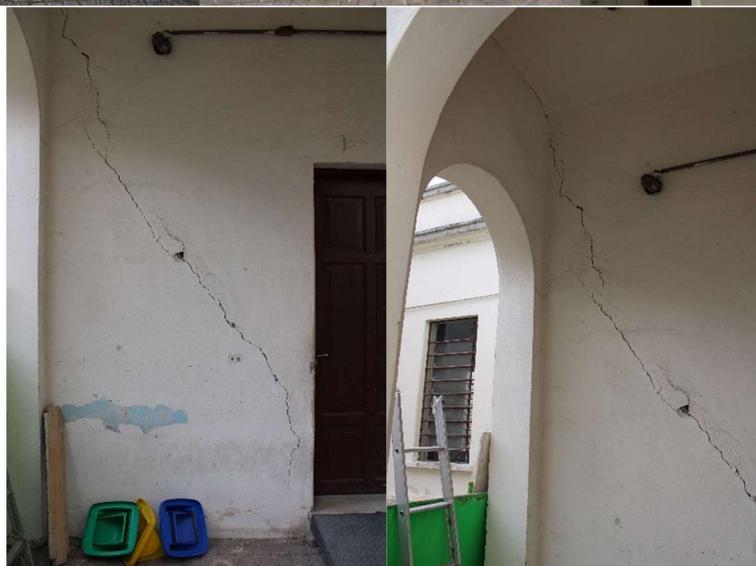
OBSERVAÇÕES:
<ul style="list-style-type: none">- Umidade ascendente impactando a integridade do reboco e pintura no trecho do pavimento térreo;- Umidade ascendente devido ao acúmulo de água nos frisos, cimalthas e platibandas, causando desprendimento da camada de reboco, pintura, fissuras, mancha enegrecidas e perda de seção.- Fissuras;

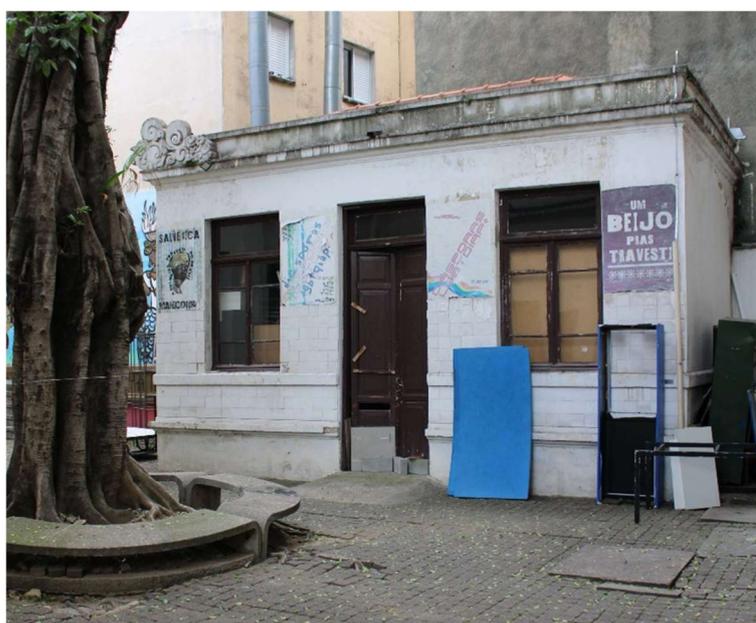
OBSERVAÇÕES:
<ul style="list-style-type: none"> - Umidade ascendente impactando a integridade do reboco e pintura no trecho do pavimento térreo; - Umidade ascendente devido ao acúmulo de água nos frisos, cimalthas e platibandas, causando desprendimento da camada de reboco, pintura, fissuras, mancha enegrecidas e perda de seção. - Intervenções Espúrias (lambe-lambe, grafite, etc.)

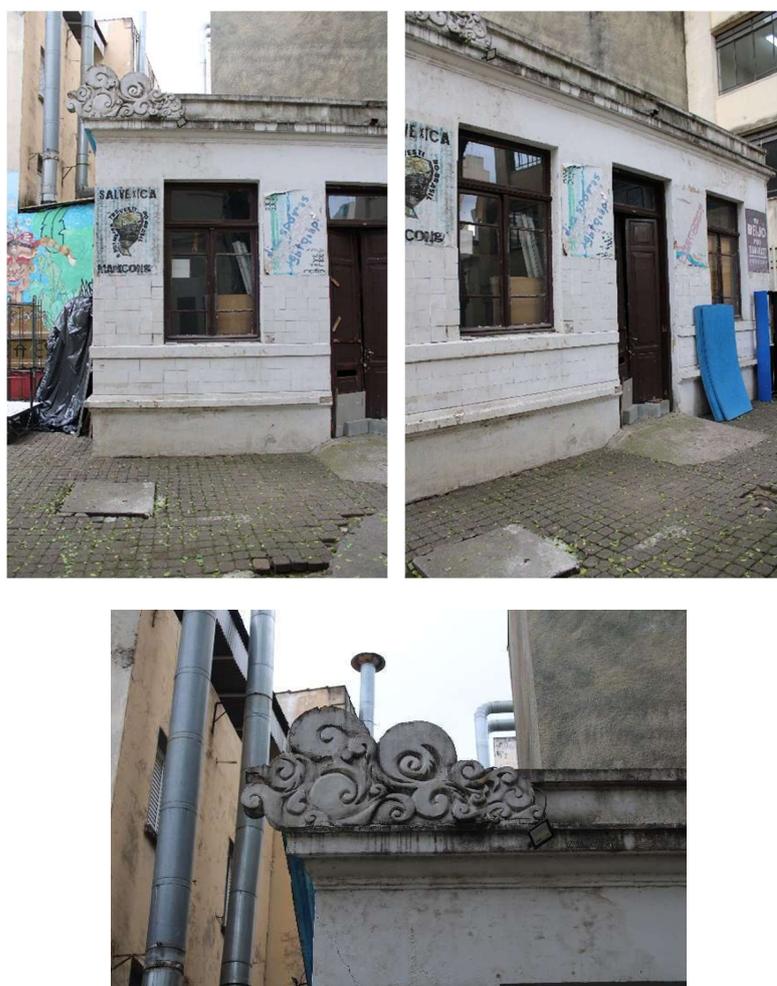
OBSERVAÇÕES:
- Umidade ascendente impactando a integridade do reboco e pintura no trecho do pavimento térreo;

- Umidade ascendente devido ao acúmulo de água nos frisos, cimalkhas e platibandas, causando desprendimento da camada de reboco, pintura, fissuras, mancha enegrecidas e perda de seção.
- Intervenções Espúrias (lambe-lambe, grafite, etc.)

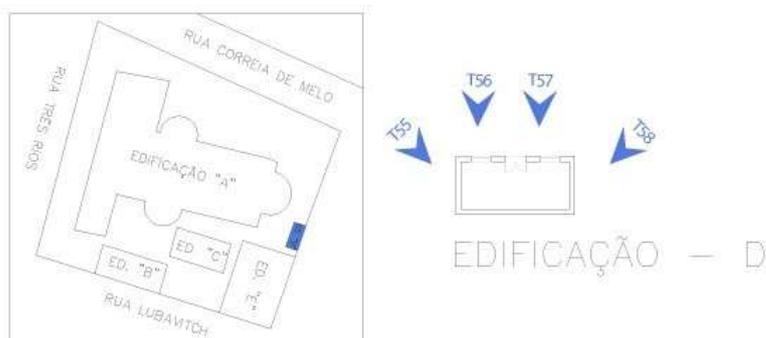
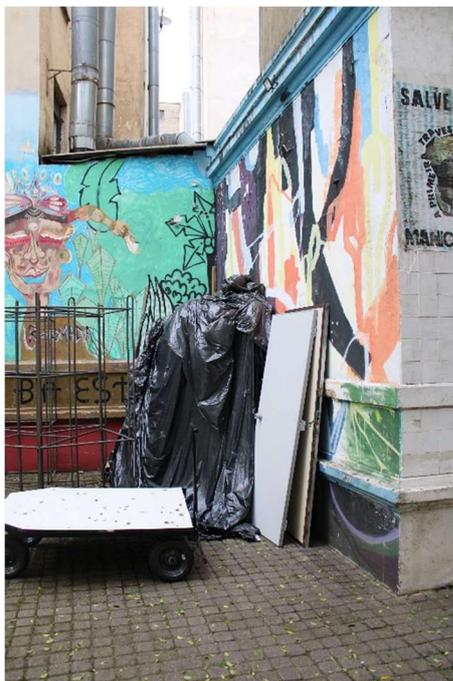
TOMADA FOTOGRÁFICA	Nº	T58
--------------------	----	------------

- Umidade ascendente impactando a integridade do reboco e pintura no trecho do pavimento térreo;
- Umidade ascendente devido ao acúmulo de água nos frisos, cimalkhas e platibandas, causando desprendimento da camada de reboco, pintura, fissuras, mancha enegrecidas e perda de seção.
- Intervenções Espúrias (lambe-lambe, grafite, etc.)

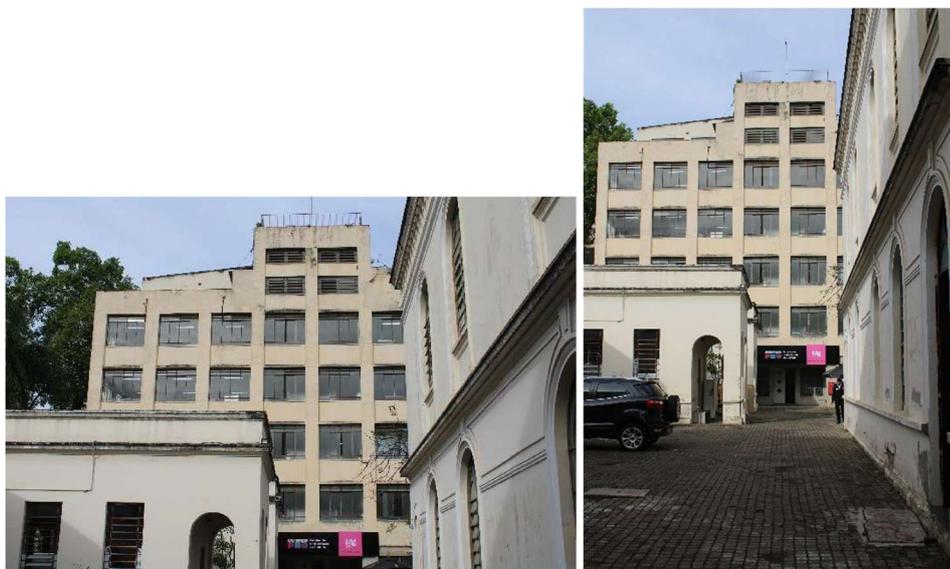
- Umidade ascendente impactando a integridade do reboco e pintura no trecho do pavimento térreo;
- Umidade devido ao acúmulo de água nas platibandas, causando desprendimento da camada de reboco, pintura, fissuras, mancha enegrecidas e perda de seção.
- Intervenções Espúrias (lambe-lambe, grafite, etc.)

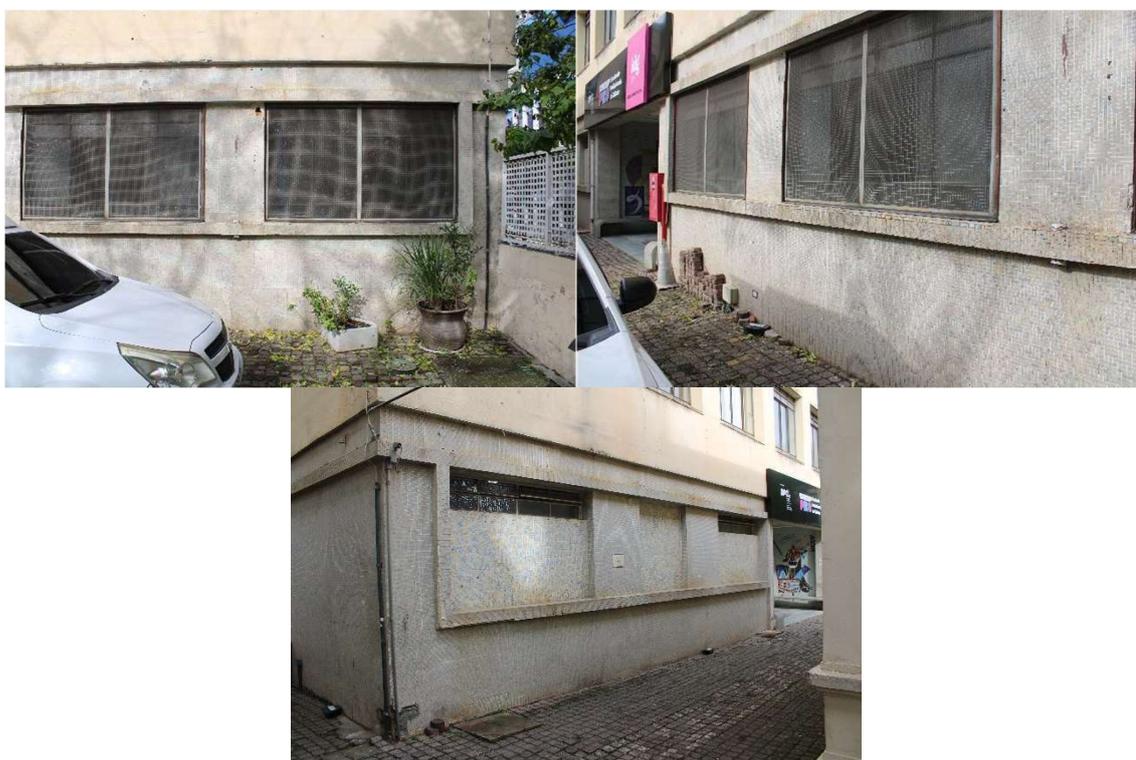
OBSERVAÇÕES:
<ul style="list-style-type: none"> - Umidade ascendente impactando a integridade do reboco e pintura no trecho do pavimento térreo; - Umidade ascendente devido ao acúmulo de água nos frisos, cimalhas e platibandas, causando desprendimento da camada de reboco, pintura, fissuras, mancha enegrecidas e perda de seção. - Intervenções Espúrias (lambe-lambe, grafite, etc.)

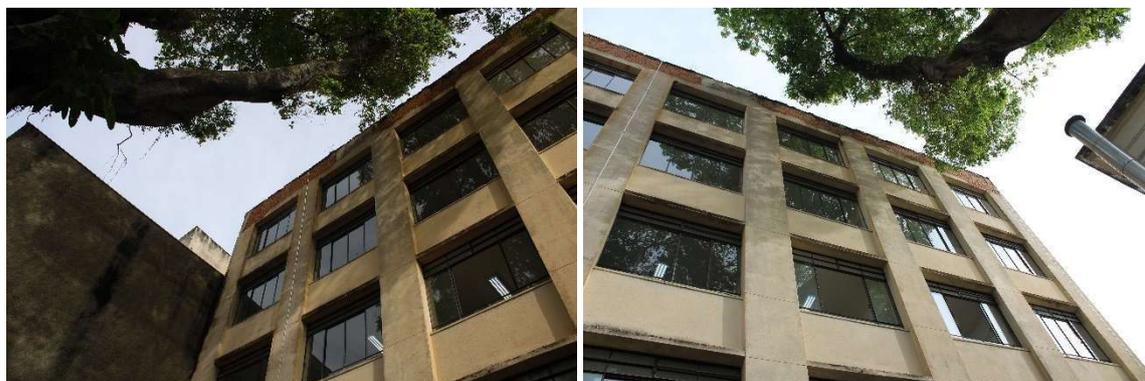
OBSERVAÇÕES:
- Umidade ascendente impactando a integridade do reboco e pintura no trecho do pavimento térreo; - Umidade ascendente devido ao acúmulo de água nos frisos, cimalhas e platibandas, causando desprendimento da camada de reboco, pintura, fissuras, mancha enegrecidas e perda de seção.

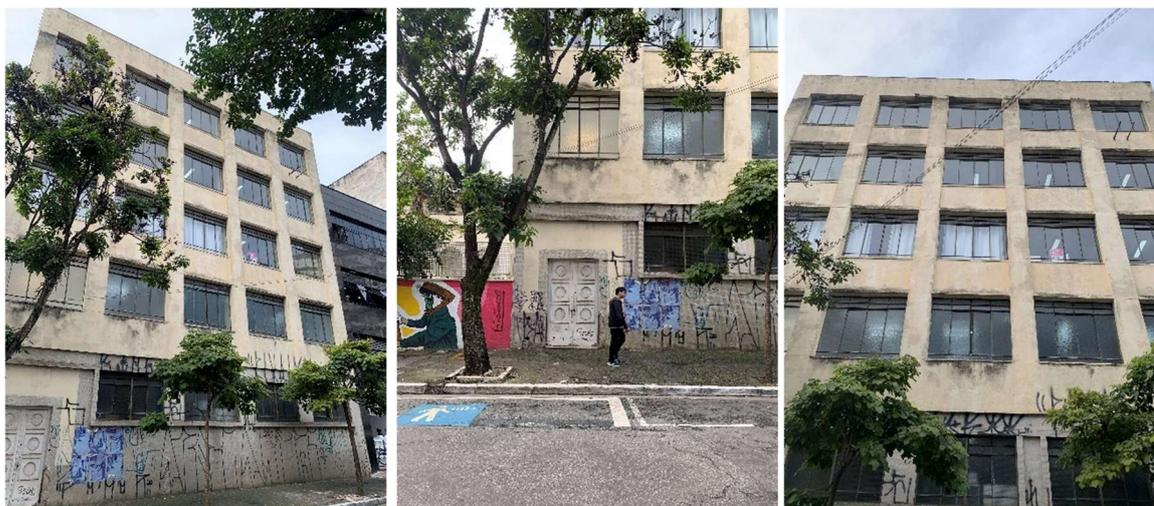
- Umidade ascendente impactando a integridade do reboco e pintura no trecho do pavimento térreo;
- Umidade ascendente devido ao acúmulo de água nos frisos, cimbalhas e platibandas, causando desprendimento da camada de reboco, pintura, fissuras, mancha enegrecidas e perda de seção.
- Intervenções Espúrias (lambe-lambe, grafite, etc.)
