## **LEVANTAMENTO CADASTRAL**

**LEVANTAMENTO  
FOTOGRÁFICO -  
ÁREAS EXTERNAS**

## **DIAGNÓSTICO**

### 5.1. Laudo justificativo de diagnóstico do bem

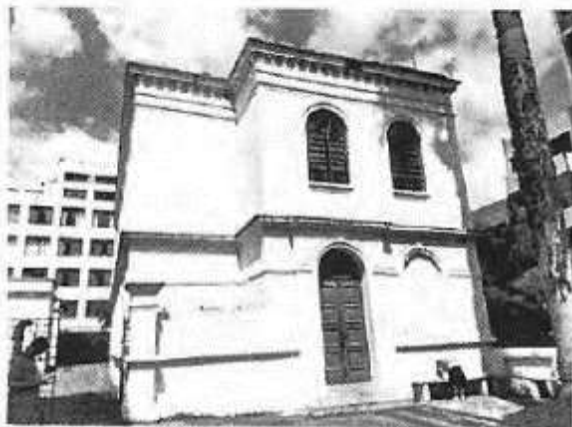
**Foto 33:** Fachada principal de acesso ao bloco. Falta de acessibilidade.

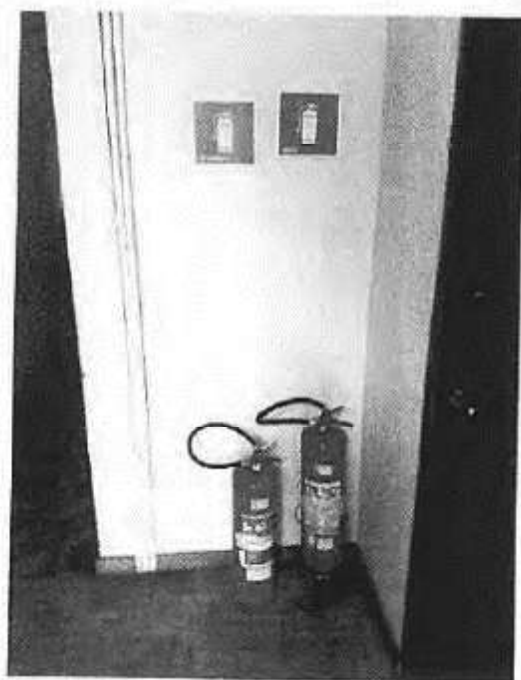
**Foto 35:** Extintores de incêndio, dentro do prazo de validade. Porém, ambos devem obedecer a IT nº 21/2011.

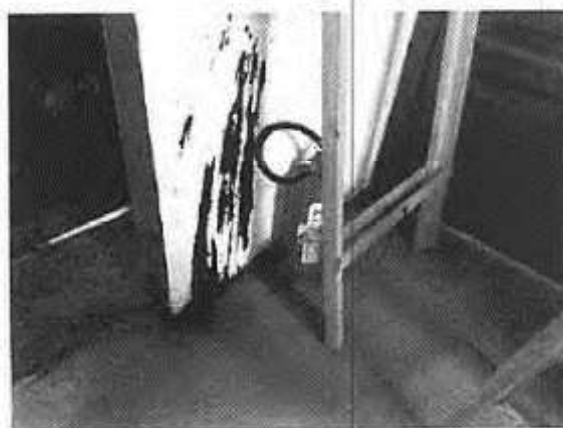
**Foto 48:** Extintor de incêndio dentro do prazo de validade. Atender IT nº 21/2011.

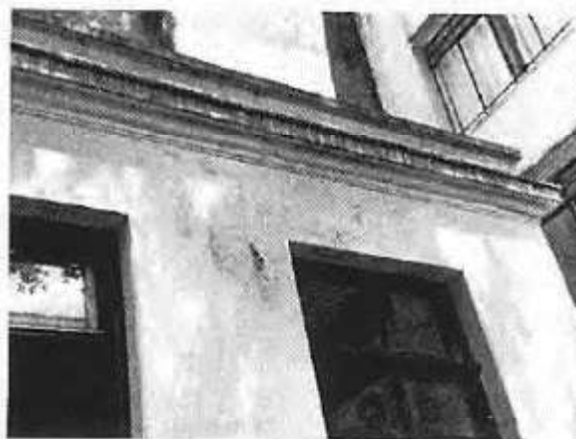
**Foto 52:** É necessário reparos na pintura.

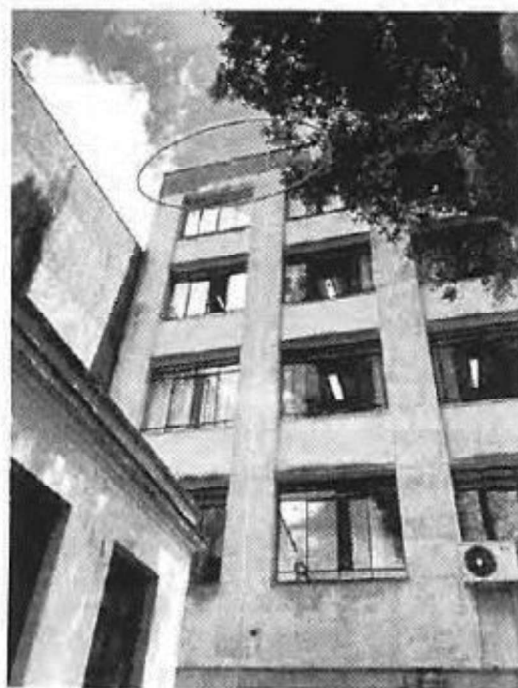
**Foto 58:** Vista externa do bloco, com destaque para desprendimento do revestimento.

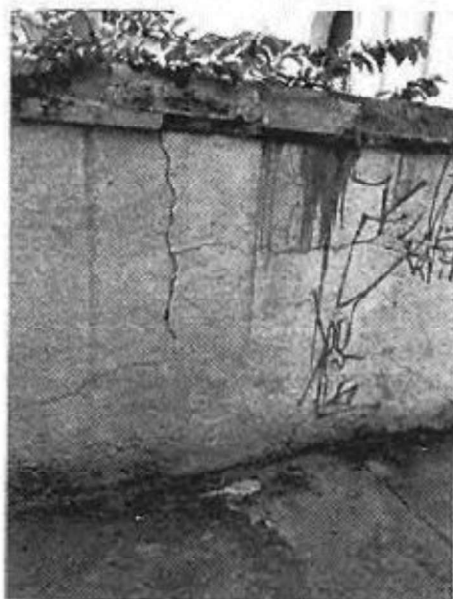
**Foto 105:** Muro externo (Rua Lubavitch).  
Necessário reparos.

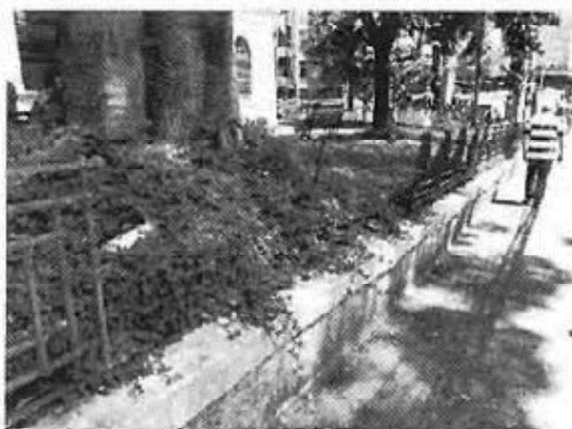
**Foto 107:** Gradil da Rua Três Rios necessita reparos.

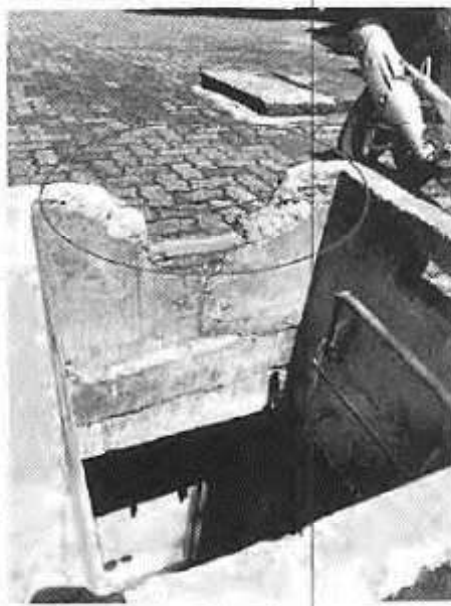
**Foto 112:** Vista da cisterna. Necessário reparos na alvenaria externa.
