**LEVANTAMENTO – EDIFÍCIO OSWALD ANDRADE BOM RETIRO, SÃO PAULO
– SP
LEVANTAMENTO E DANOS DA FACHADA**

Este Relatório Fotográfico faz parte do escopo do MAPEAMENTO DE DANOS E PATOLOGIAS DAS FACHADAS do conjunto de edifícios que compõe a Oficina Cultural Oswald Andrade, localizado no Bairro do Bom Retiro, na cidade de São Paulo.

RELATÓRIO FOTOGRÁFICO – EDIFÍCIO OSWALD ANDRADE

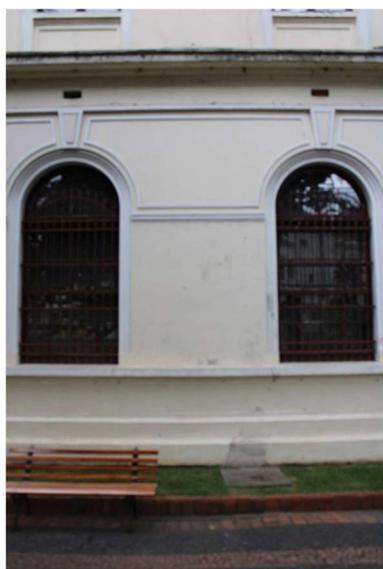
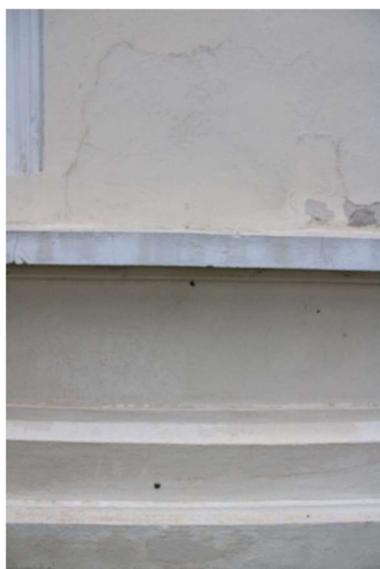
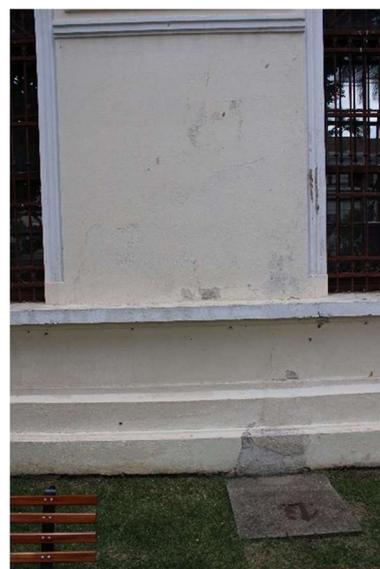
T03

- Umidade ascendente devido a presença de água nos trechos ajardinados, impactando a integridade do reboco e pintura no trecho do pavimento térreo;
- Umidade ascendente devido ao acúmulo de água nos frisos, cimalkas e platibandas, causando desprendimento da camada de reboco, pintura, fissuras, mancha enegrecidas e perda de seção.
- Perda de seção, desprendimento de pintura e corrosão nas esquadrias de madeira e no gradil de ferro;

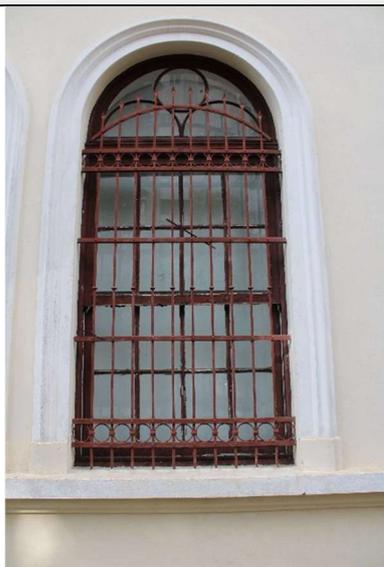
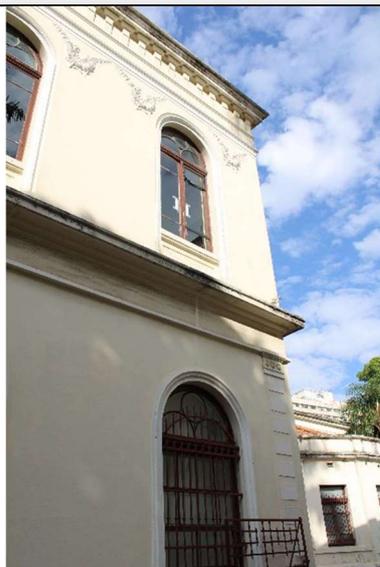
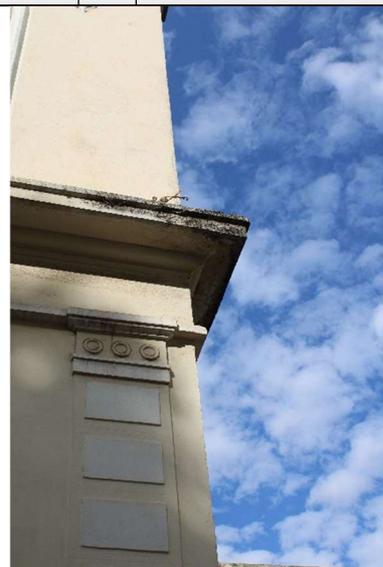
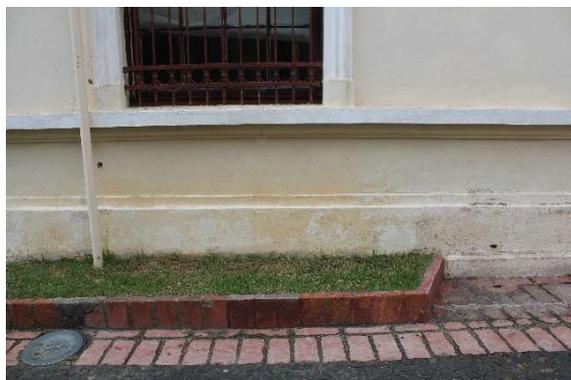
TOMADA FOTOGRÁFICA	Nº	T12
--------------------	----	------------

OBSERVAÇÕES:
- Umidade ascendente devido a presença de água nos trechos ajardinados, impactando a integridade do reboco e pintura no trecho do pavimento térreo;

- Umidade ascendente devido ao acúmulo de água nos frisos, cimalkas e platibandas, causando desprendimento da camada de reboco, pintura, fissuras, mancha enegrecidas e perda de seção.

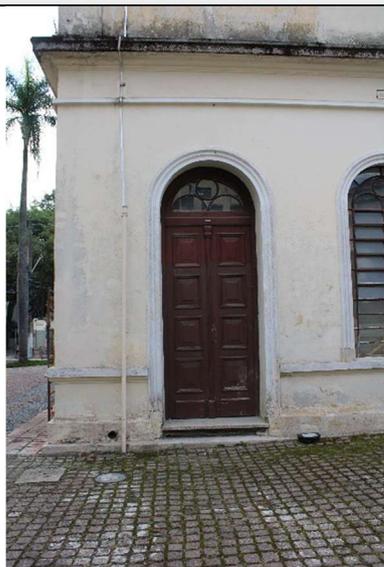
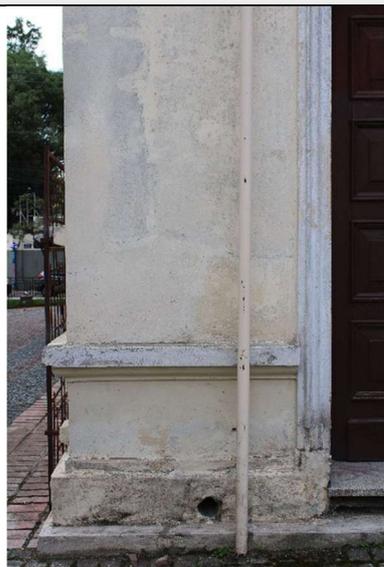
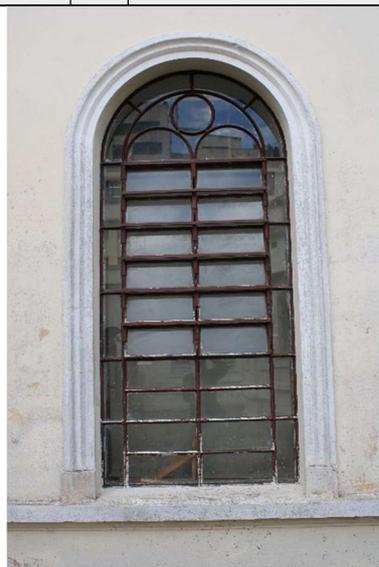
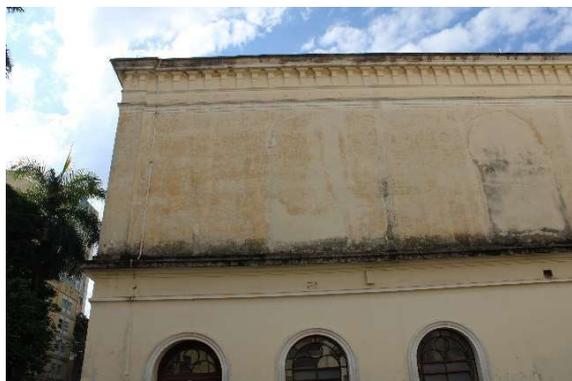
TOMADA FOTOGRÁFICA	Nº	T14
--------------------	----	------------

OBSERVAÇÕES:
- Umidade ascendente devido a presença de água nos trechos ajardinados, impactando a integridade do reboco e pintura no trecho do pavimento térreo;

- Umidade ascendente devido ao acúmulo de água nos frisos, cimalkas e platibandas, causando desprendimento da camada de reboco, pintura, fissuras, mancha enegrecidas e perda de seção.
- Fechamento de abertura;

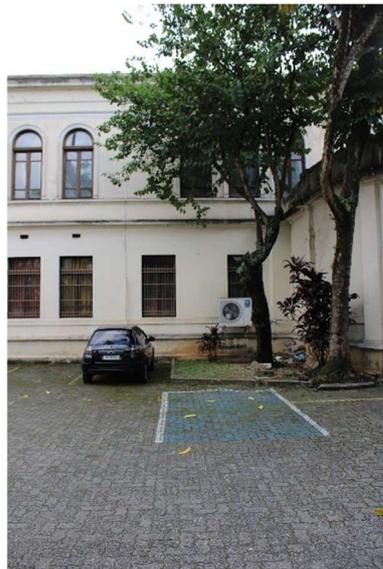
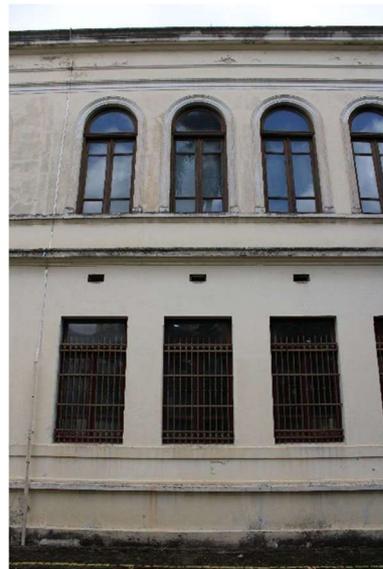
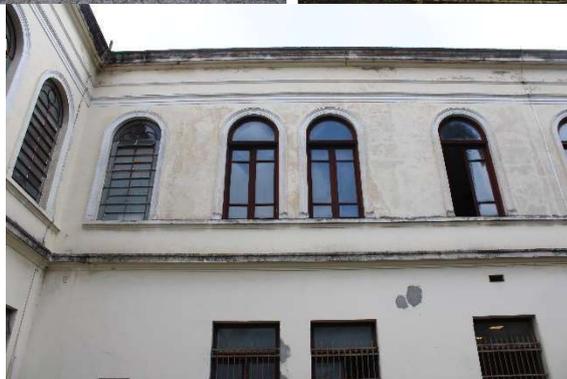
TOMADA FOTOGRÁFICA	Nº	T30
--------------------	----	------------

- Umidade ascendente devido a presença de água nos trechos ajardinados, impactando a integridade do reboco e pintura no trecho do pavimento térreo;
- Umidade ascendente devido ao acúmulo de água nos frisos, cimalkas e platibandas, causando desprendimento da camada de reboco, pintura, fissuras, mancha enegrecidas e perda de seção.

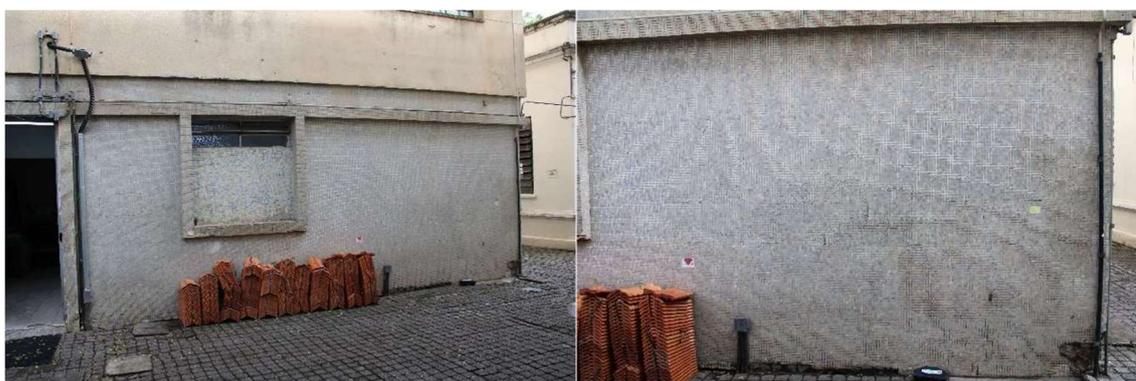
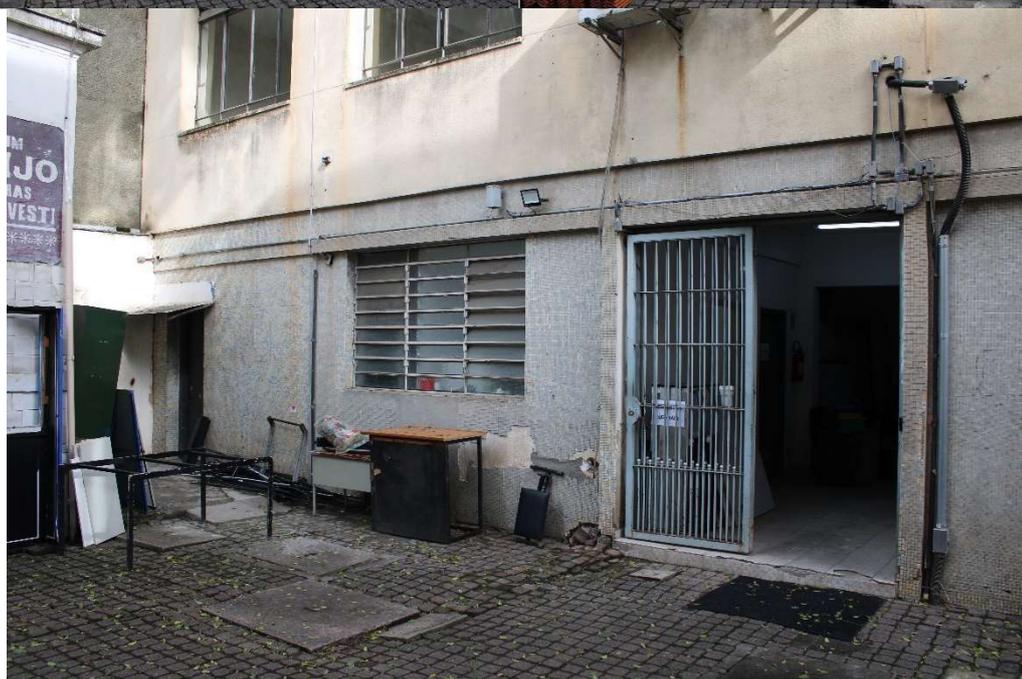
TOMADA FOTOGRÁFICA	Nº	T62
--------------------	----	------------

OBSERVAÇÕES:
- Umidade ascendente impactando a integridade do reboco e pintura no trecho do pavimento térreo; - Perda de revestimento cerâmico pastilhas;
