## **LEVANTAMENTO CADASTRAL**

**LEVANTAMENTO  
FOTOGRÁFICO -  
ÁREAS EXTERNAS**

## **DIAGNÓSTICO**

### 5.1. Laudo justificativo de diagnóstico do bem

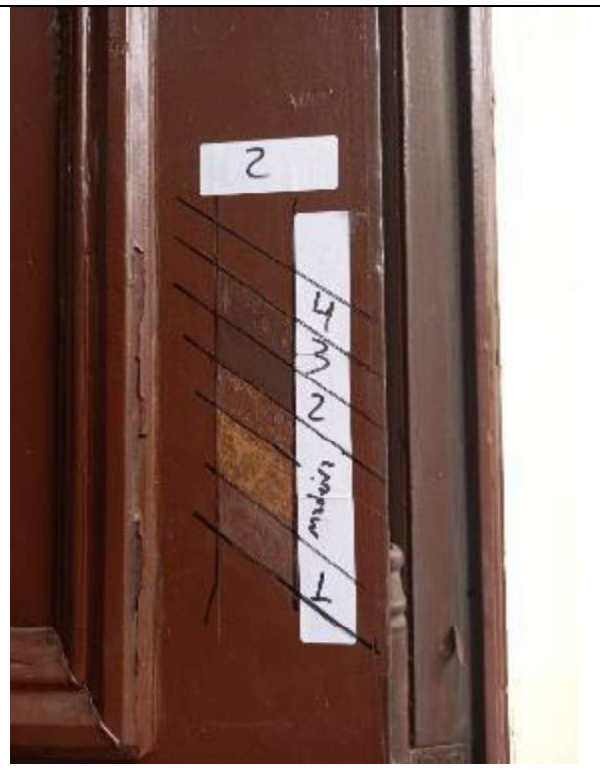
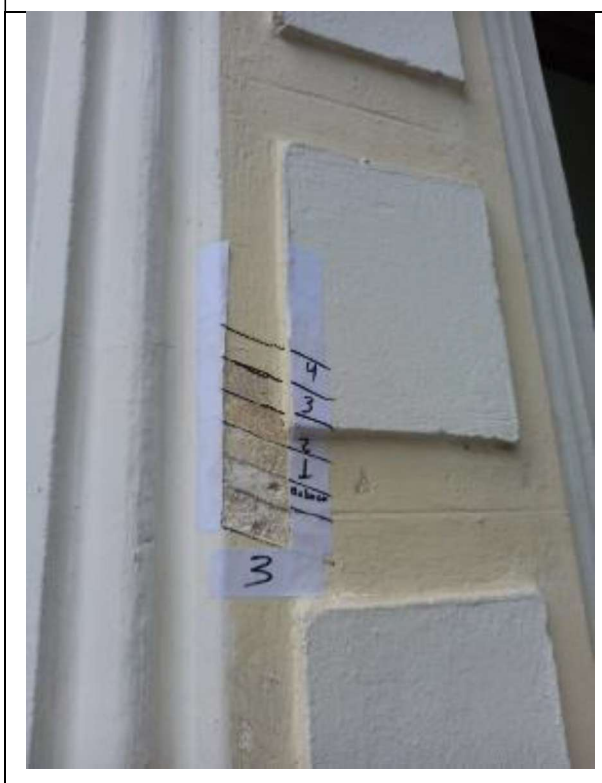
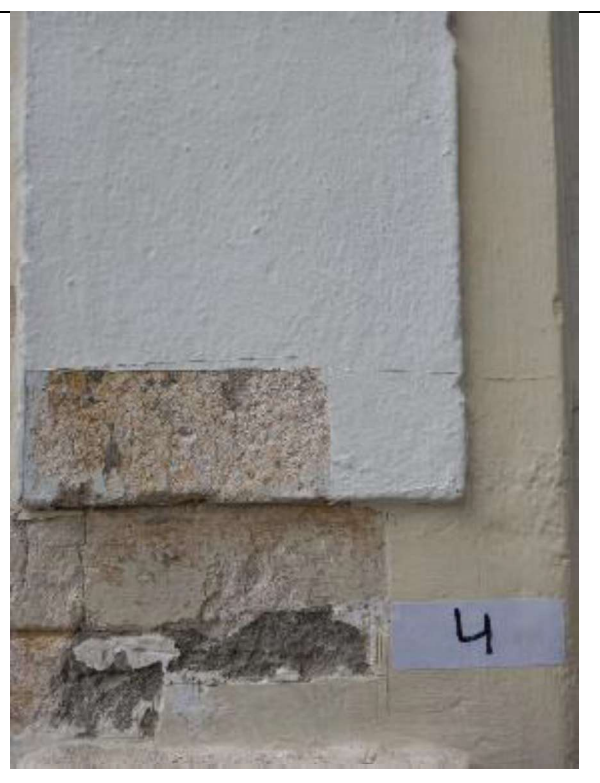
Foram realizadas tanto prospecções exploratórias quanto estratigráficas e foi possível chegar à primeira camada em mais de uma janela. Na definição cromática, foi observada a perda de pigmento e o desgaste natural devido à ação do tempo, resultando em tons aproximados aos originais e que os conhecimentos históricos e estilísticos nos mostraram ser compatíveis com a estética da época; em algumas fotos apresentadas alguns tons cromáticos estão manchados pela tonalidade da camada posterior.

Não foi identificada camada de argamassa diferenciada da atual, havia a possibilidade levantada de ser encontrada pedra fingida o que não ocorreu em nenhuma das janelas abertas. Nas esquadrias, chegou a ser identificado um tom de verde, mas o marrom prevalece em quase todas as repinturas.

Após os resultados obtidos, sem muitas variações nas paletas, optou-se por aproximar ao máximo das primeiras camadas de tintas (tanto para as alvenarias quanto para as esquadrias).
